## 改善箇所説明図

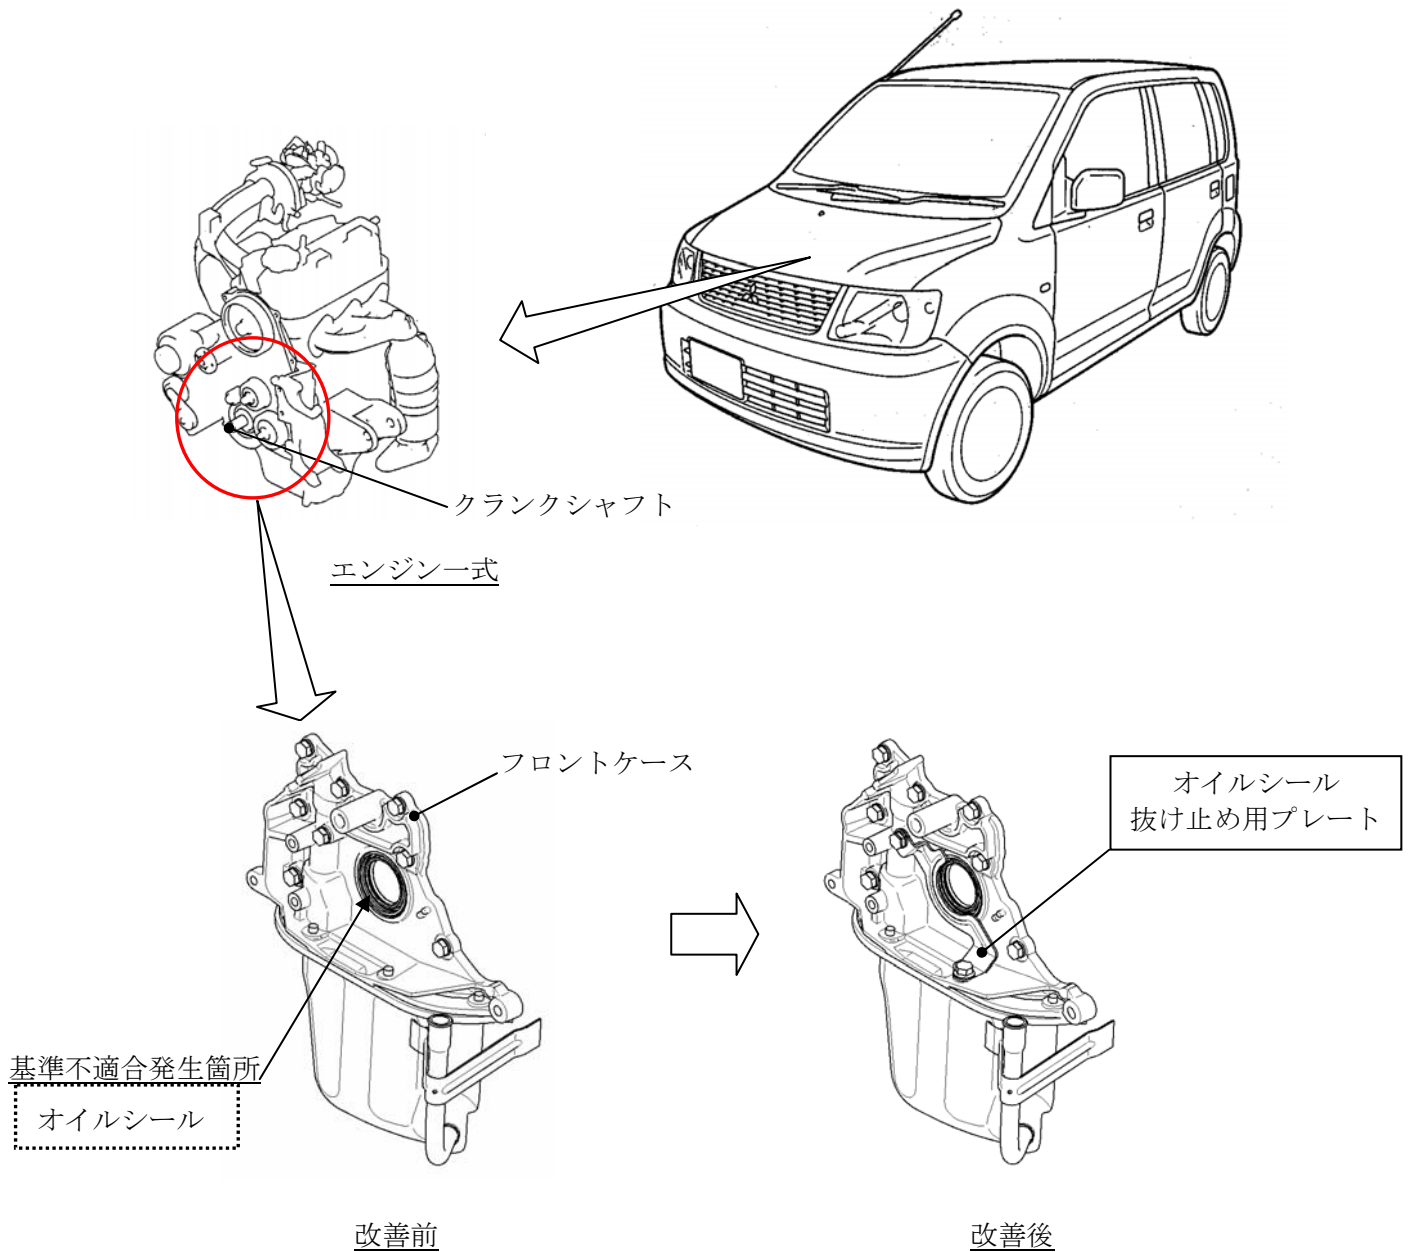
エンジンフロントケースに装着しているクランクシャフトオイルシールにおいて、フロントケースの加工ばらつき、およびオイルシールの圧入荷重が過大であったことによる変形により当該オイルシールの保持力が低下しているものがある。そのため、当該オイルシールが抜け出しエンジンオイルが徐々に漏れ、油圧警告灯が点灯し、そのままの状態で使用を続けると、エンジン内部部品が焼付き、走行不能となるおそれがある。

注：図中の $\boxed{\phantom{ }}$ 内は、点検し、必要に応じ交換する部品を示す。

図中の $\boxed{\phantom{ }}$ 内は、追加部品を示す。

全車両、当該オイルシール取付部を点検し、オイル漏れが無い場合は、フロントケースにオイルシール抜け止め用プレートを追加装着する。なお、オイル漏れがある場合は、オイルシールを新品に交換するとともに、フロントケースに抜け止め用プレートを追加装着する。
