## 改善箇所説明図

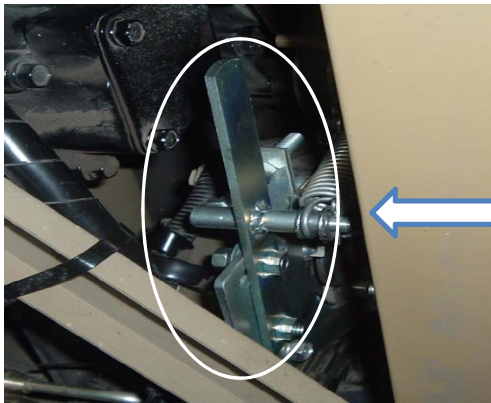
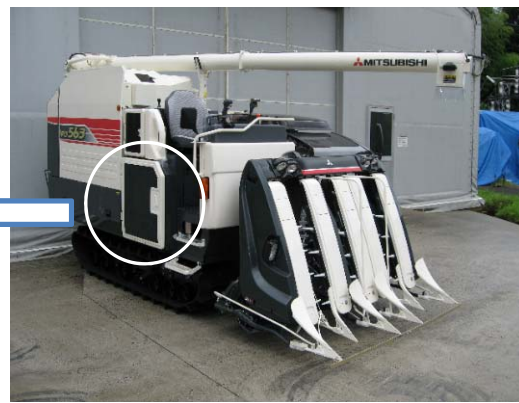
### 基準不適合発生箇所

ファンベルト調整アームの強度が不足しているため、エンジンの振動により当該アームが破損する場合があります。そのため、冷却ファンが駆動できず、原動機がオーバーヒートするおそれがある。

### 改善措置の内容

全車両、ファンベルト調整アームを対策品に交換する。

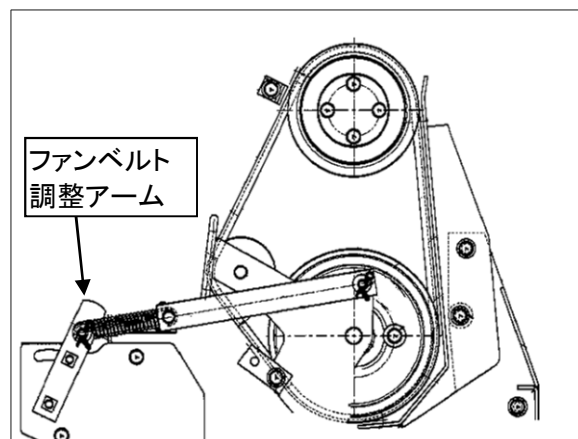
改善後

交換部品の形状にて識別する。
