## 改善箇所説明図

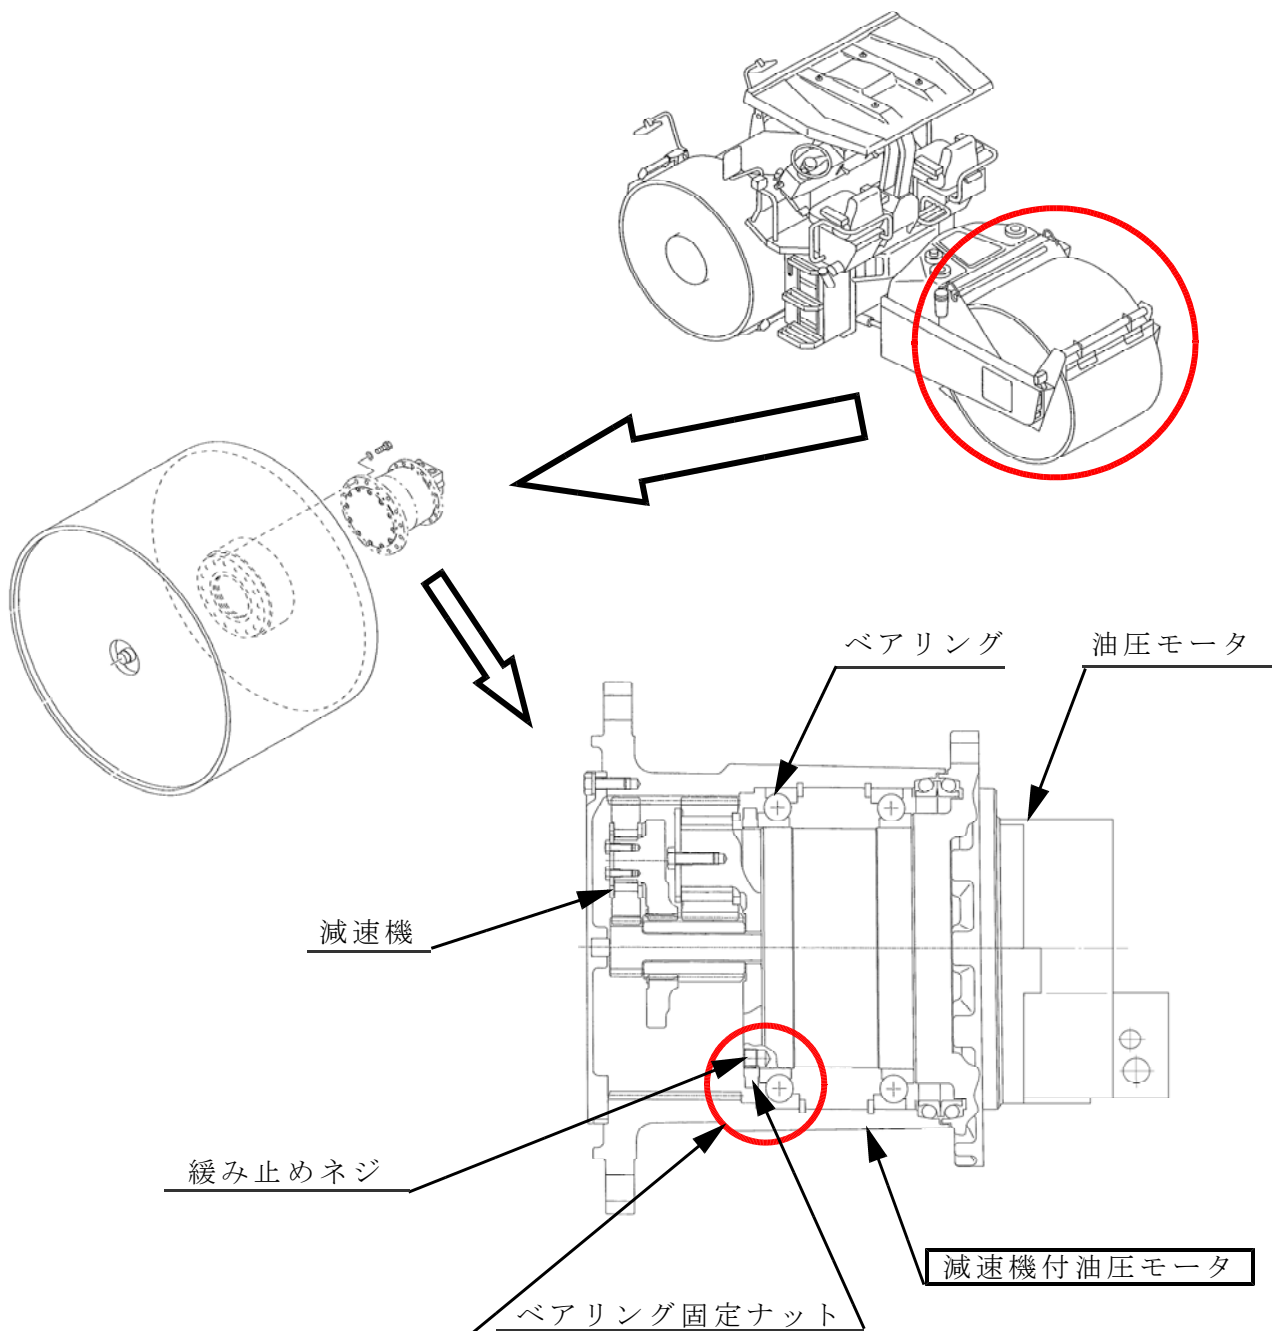
減速機付油圧モータにおいて、ベアリング固定ナットの緩み止めネジの強度が不足しているため、当該ナットが緩む場合がある。そのため、そのまま使用を続けると、異音が発生し、最悪の場合、減速機付油圧モータが破損するおそれがある。

全車両、減速機付油圧モータを対策品に交換する。

識別：改善済み車両は、減速機ケース上面に白ペイントを塗布する。
