## 改善箇所説明図

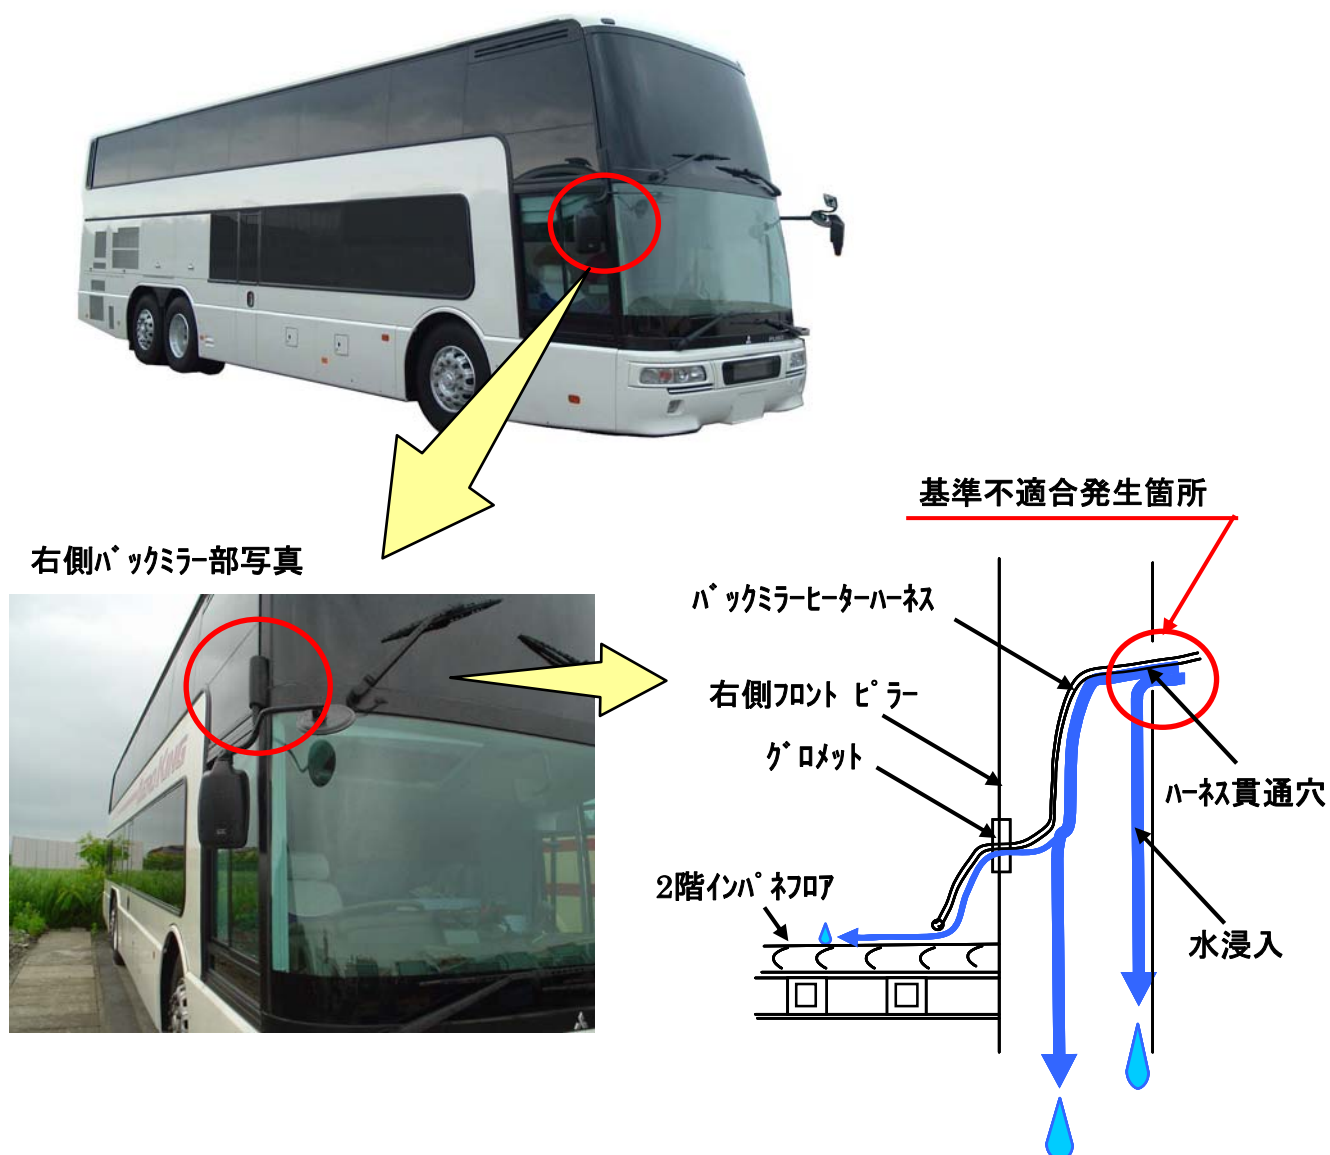
大型高速路線バスにおいて、左右ピラー部のバックミラーヒーターハーネス貫通穴部へのシール剤塗布が不適切なため、雨天走行や洗車等により当該穴部から水が浸入するものがある。そのため、そのままの状態で行くと、電装品が誤作動するおそれがある。

全車両、バックミラーヒーターハーネス貫通穴部へのシール剤塗布の有無を確認し、シール剤が無い場合は、当該部のハーネス、電装部品の水分を除去してシール剤を塗布する。
