## 改善箇所説明図①

(代表機種 WA380-6 の例)

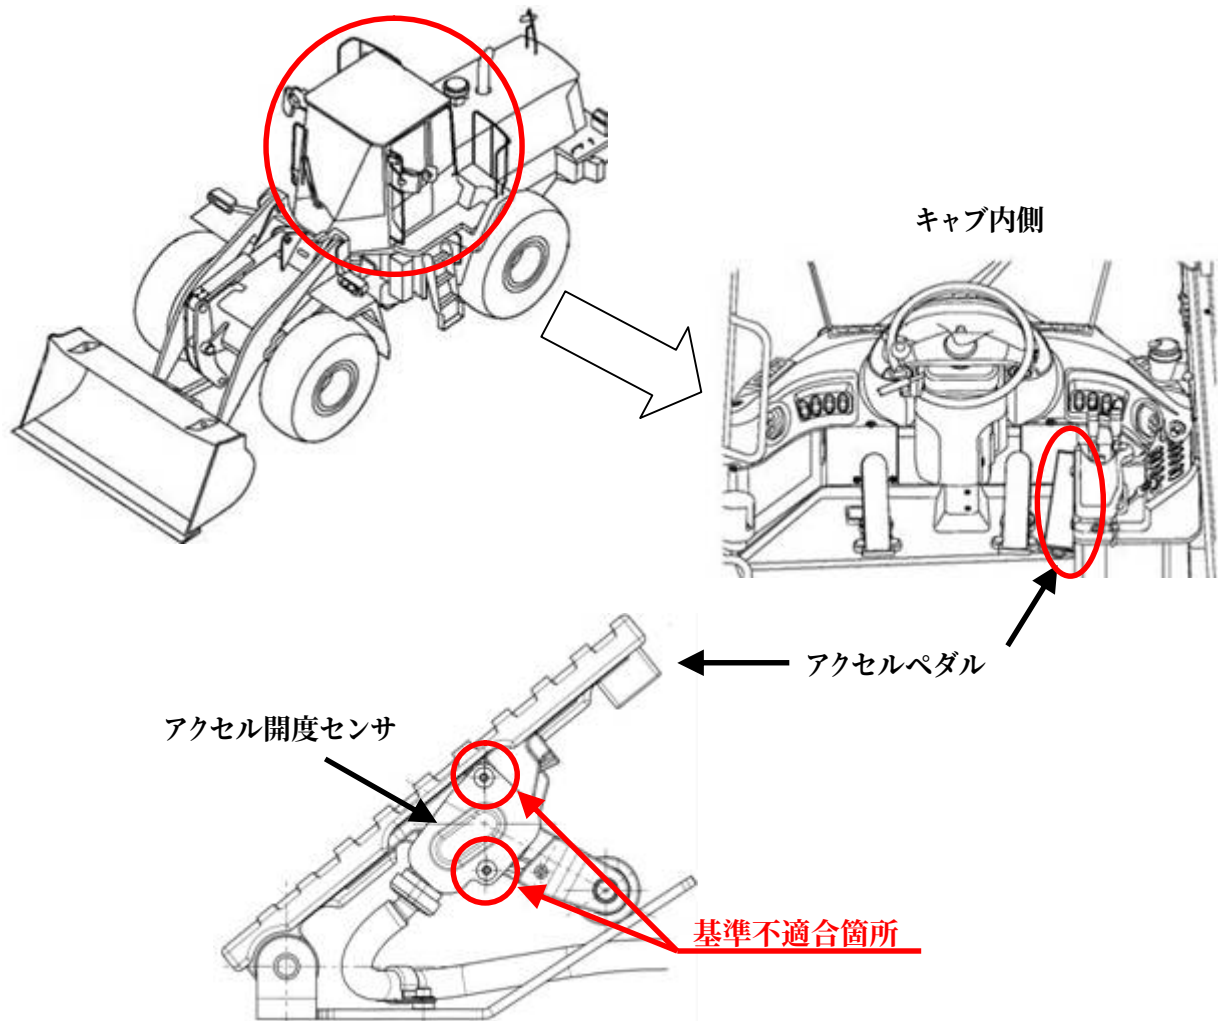
アクセルペダルに備えられているアクセル開度センサにおいて、取付けボルトの締付けトルクが不足しているものがあるため、そのままの状態で使用続けると当該センサが脱落し、最悪の場合、アクセルペダルを踏んでもエンジン回転が上がらなくなるおそれがある。

改善措置の内容: 全車両、アクセル開度センサ取付けボルトを正規トルクで締付ける。

識別: アクセル開度センサ部を白色ペイントで塗布する。
