## 改善箇所説明図①

(代表機種 FD35N の例)

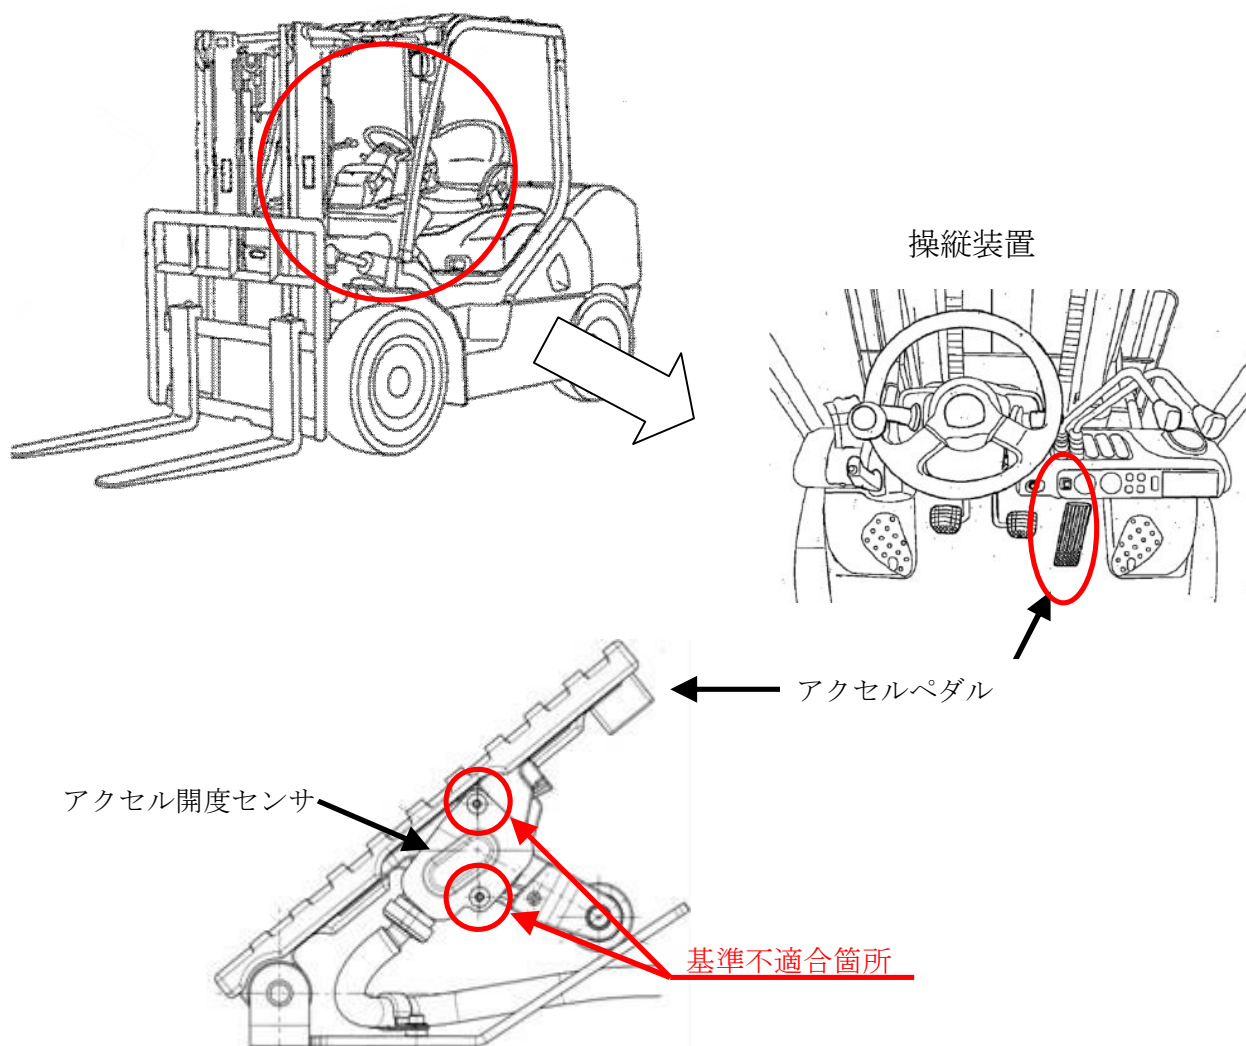
アクセルペダルに備えられているアクセル開度センサにおいて、取付けボルトの締付けトルクが不足しているものがあるため、そのままの状態で使用を続けると当該センサが脱落し、最悪の場合、アクセルペダルを踏んでもエンジン回転が上がらなくなるおそれがある。

改善措置の内容：全車両、アクセル開度センサ取付けボルトを正規トルクで締付ける。

識別：アクセル開度センサ部を白色ペイントで塗布する。
