## 改善箇所説明図

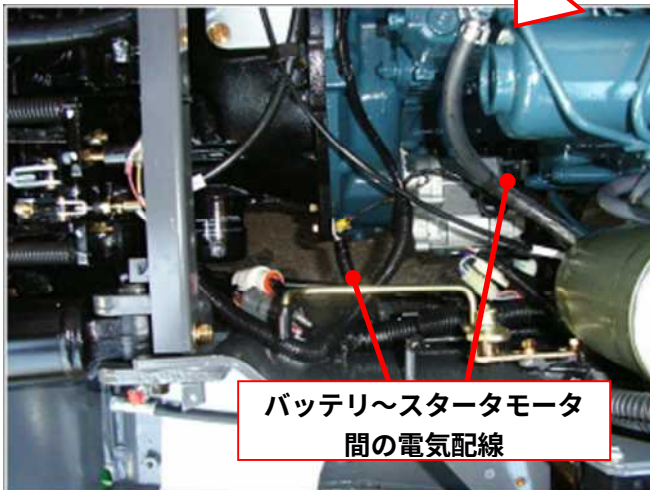
バッテリー～スタータモータ  
間の電気配線

バッテリーからスタータモータ間の電気配線の配索に不適切なものがあるため、エンジンの振動により当該配線の端子部が折損し、エンジンが始動できなくなる場合がある。

全車両、バッテリーからスタータモータ間の電気配線の配索を点検し、配索が不適切なものは配線を新品に交換し、適切に配索する。
