# 改善箇所説明図

## <③. 減速機付油圧モータ>

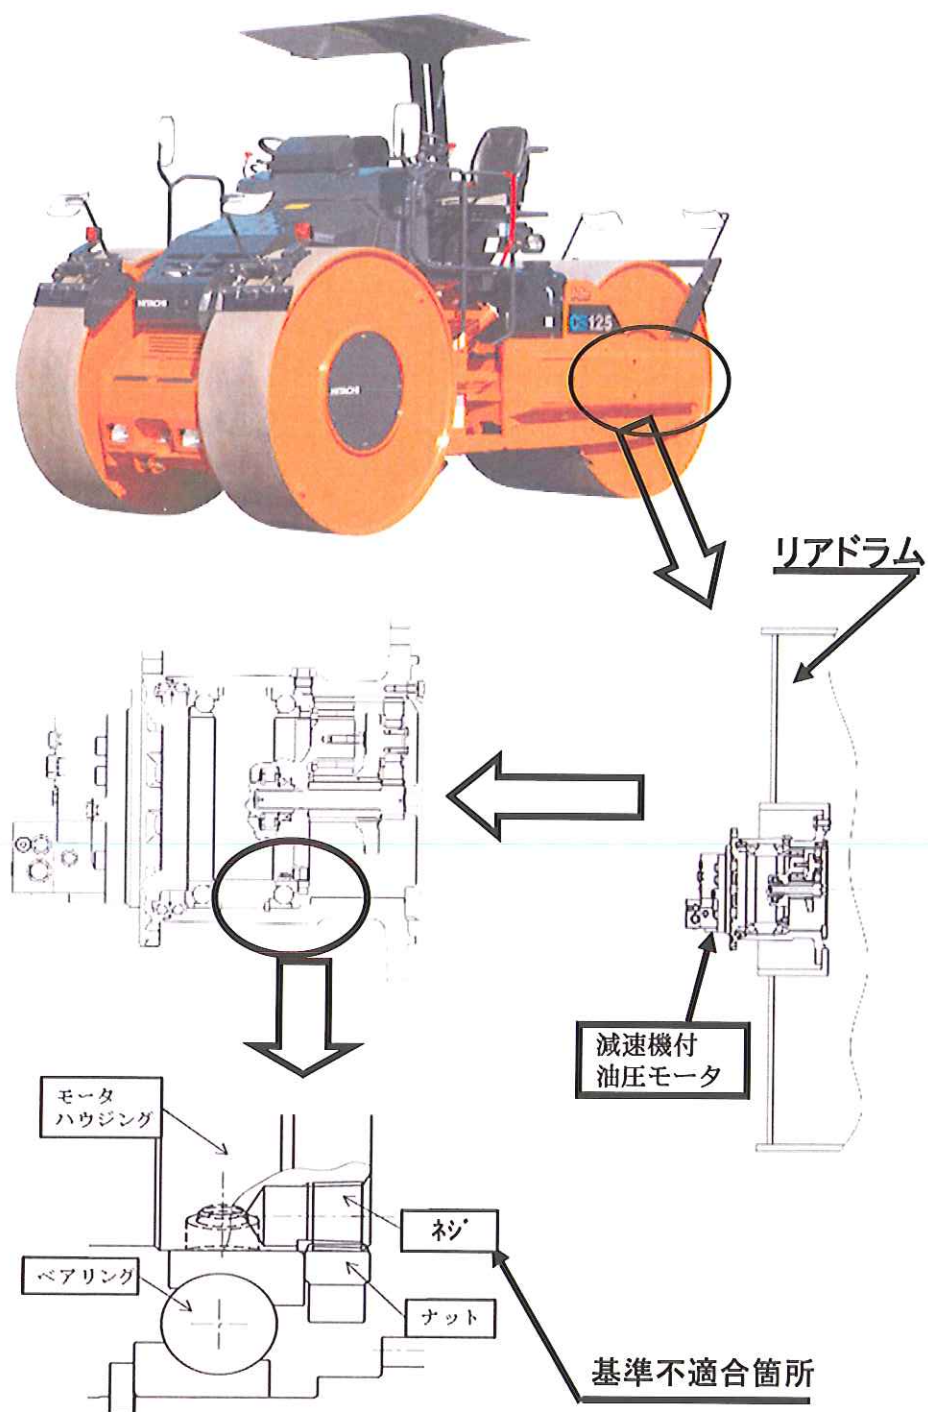
減速機付油圧モータにおいて、ベアリング固定ナットの緩み止めネジの強度が不足しているため、当該ナットが緩む場合がある。  
そのため、そのまま使用を続けると、異音が発生し、最悪の場合、減速機付油圧モータが破損するおそれがある。

改善内容  
全車両、減速機付油圧モータを対策品に交換する。

注:   は交換部品を示す。  
識別: 改善済み車両は、減速機ケース上面に白ペイントを塗布する。
