## 改善箇所説明図

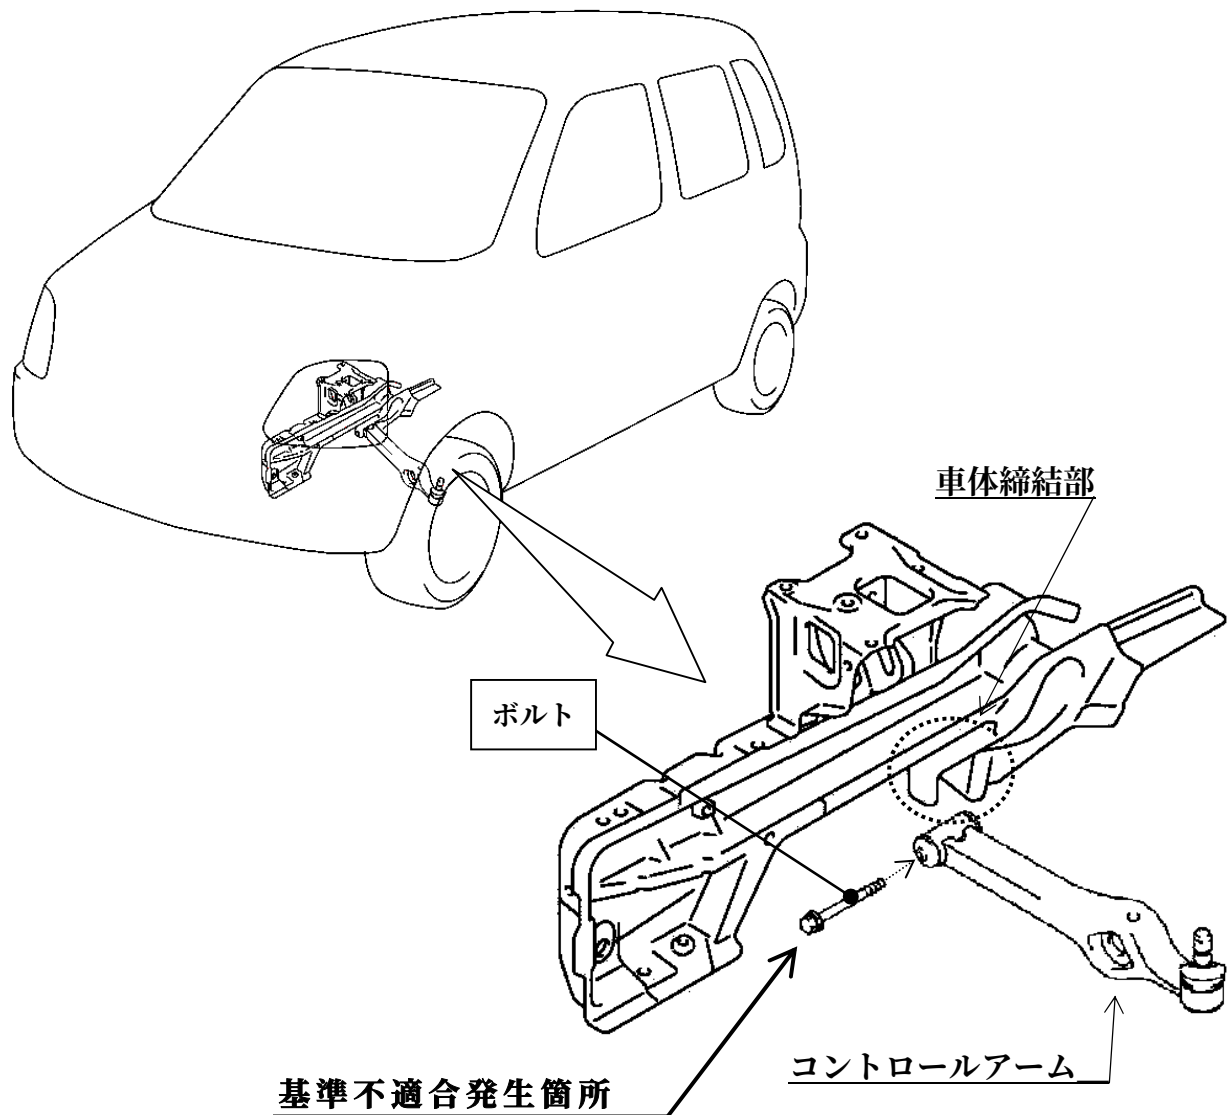
コントロールアームを車体に締結するボルトの製造工程において、誤った材料を使用したため、強度が不足しているものがある。そのため、整備時に当該ボルトを過大なトルクで締め付けると、使用過程において当該ボルトが破損し、コントロールアームが車体締結部から外れて走行不能となるおそれがある。

全車両、ボルトを良品と交換し、正規のトルクで締め付ける。
