## 改善箇所説明図

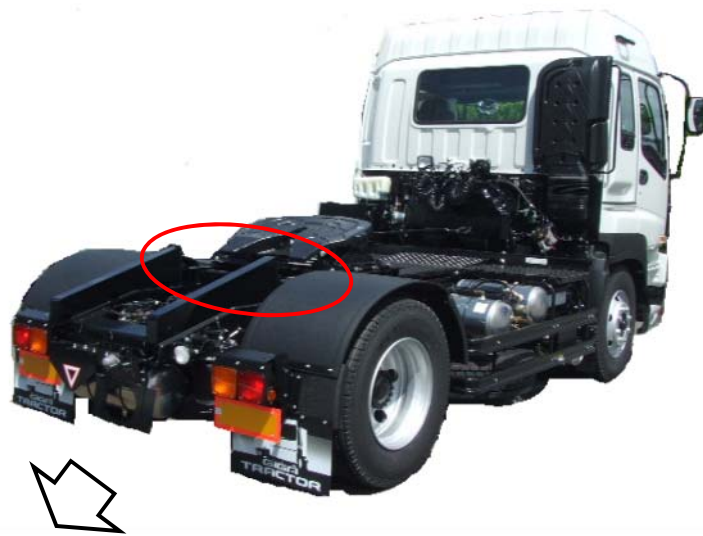
基準不適合発生箇所

トラクタのカプラ嵩上げ架台において、架台後部の補強クロスメンバと車両のVロッドとの隙間が少ないものがあり、走行中Vロッドが動きフレーム上面より上に突出した場合、架台後部の補強クロスメンバに干渉することがあるため、補強クロスメンバ及びVロッドが損傷するおそれがある。

全車両、架台後部の補強クロスメンバを現在の装着位置から前後反転して装着する。なお、Vロッド及び当該クロスメンバを確認し、損傷がある場合には、Vロッド及び当該クロスメンバを新品と交換する。

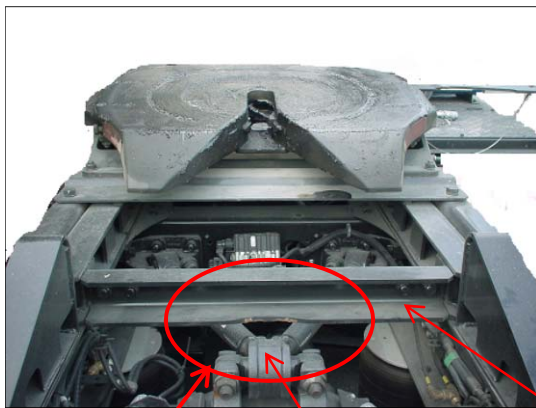
<改善前>

V ロッド

架台後部の補強クロスメンバ

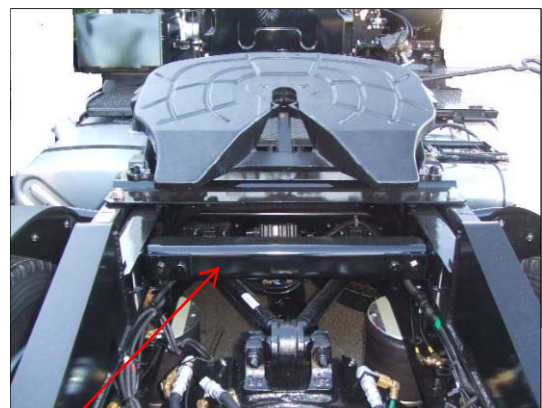
<改善後>

識別：架台後部の補強クロスメンバの取付け方向が正規・非正規は外観から容易に識別できる。
