## 改善箇所説明図

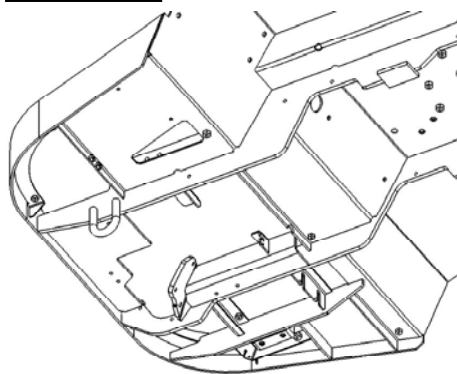
改善前

ステアリングギヤボックス取り付け部の強度が不足しているため、車体との溶接部に亀裂が生じる場合がある。そのため、そのままの状態で使用を続けると、亀裂の進行により当該溶接部が破断し、最悪の場合、ステアリング操作ができなくなるおそれがある。

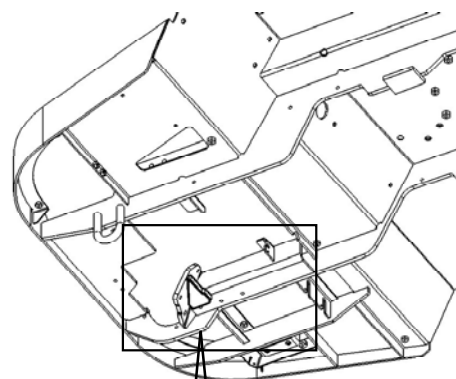
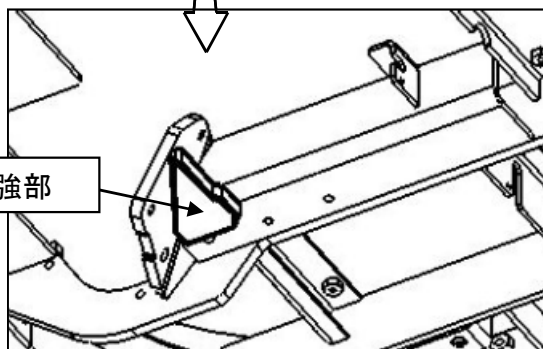
改善後

補強部

全車両、ステアリングギヤボックス取り付け部を点検し、変形、亀裂がないものは補強部材を溶接する。変形、亀裂があるものは修正後補強部材を溶接する。  
識別方法：対策実施後にステッカー（2608）をシャーシ前部の製造番号プレート近傍に貼る。
