## 改善箇所説明図

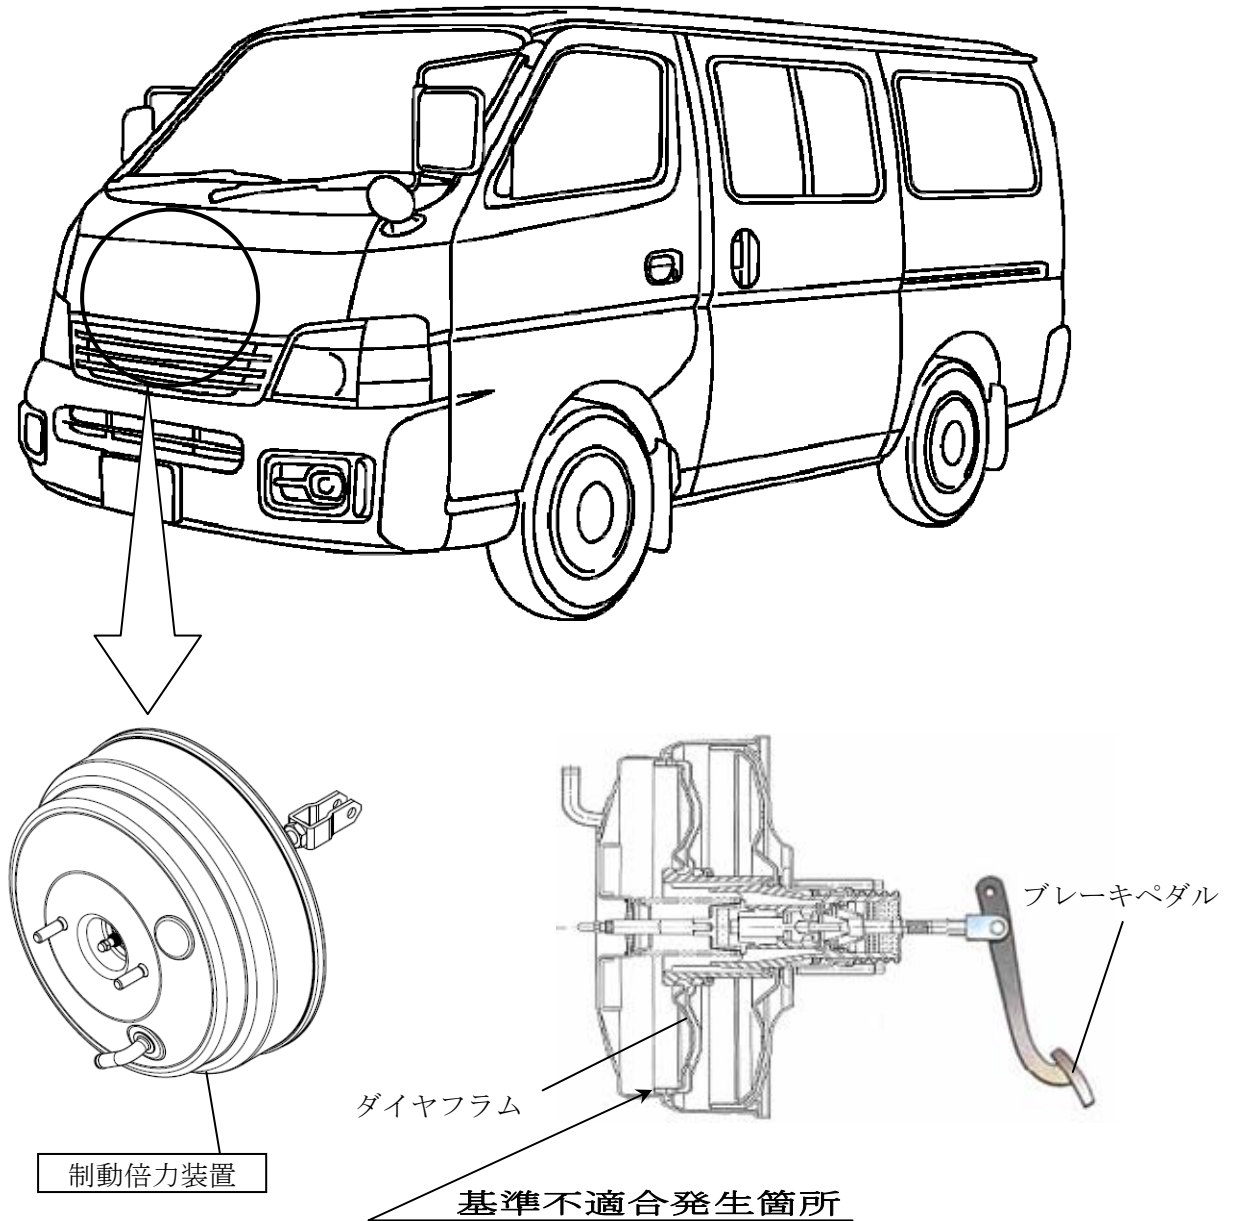
制動倍力装置の製造時に、当該装置内部のダイヤフラムに傷がついたものがある。そのため、そのままの状態で使用を続けると傷が貫通し、最悪の場合、ブレーキペダルの操作力が増大し、制動距離が長くなるおそれがある。

全車両、制動倍力装置を良品に交換する。

識別：銀色のシールをモデルナンバープレートの右横に貼り付ける。
