## 改善箇所説明図

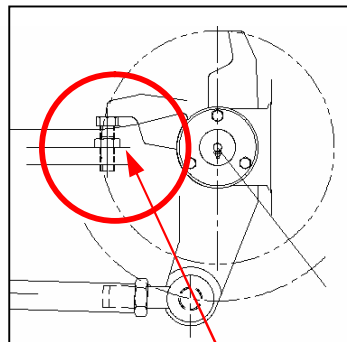
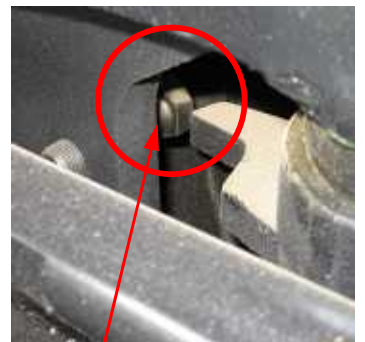
リアアクスル操舵ストップボルト

製造設備の管理不備により、かじ取り車輪の操舵範囲を制限するリアアクスル操舵ストップボルトの位置が不適切となったため、ストップボルトとしての役割を果たさず、最大操舵時にリヤタイヤがリアアクスル本体と接触する場合がある。そのままの状態で使用を続けると、最悪の場合、タイヤが破損するおそれがある。

全車両、リアアクスル操舵ストップボルトを大型のボルトに交換する。

改善実施車は識別のため、対策ボルト根元に白ペンキでマーキングする。
