## 改善箇所説明図

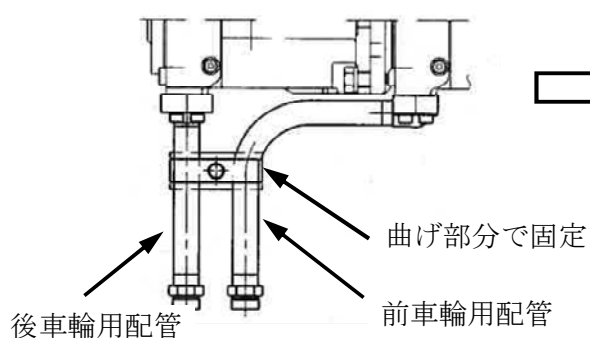
#### 対策前

動力伝達装置の前車輪用油圧配管において、配管クランプの位置が不適切なため、油圧脈動により当該配管に亀裂が生じる場合があります、最悪の場合、
