## 改善箇所説明図

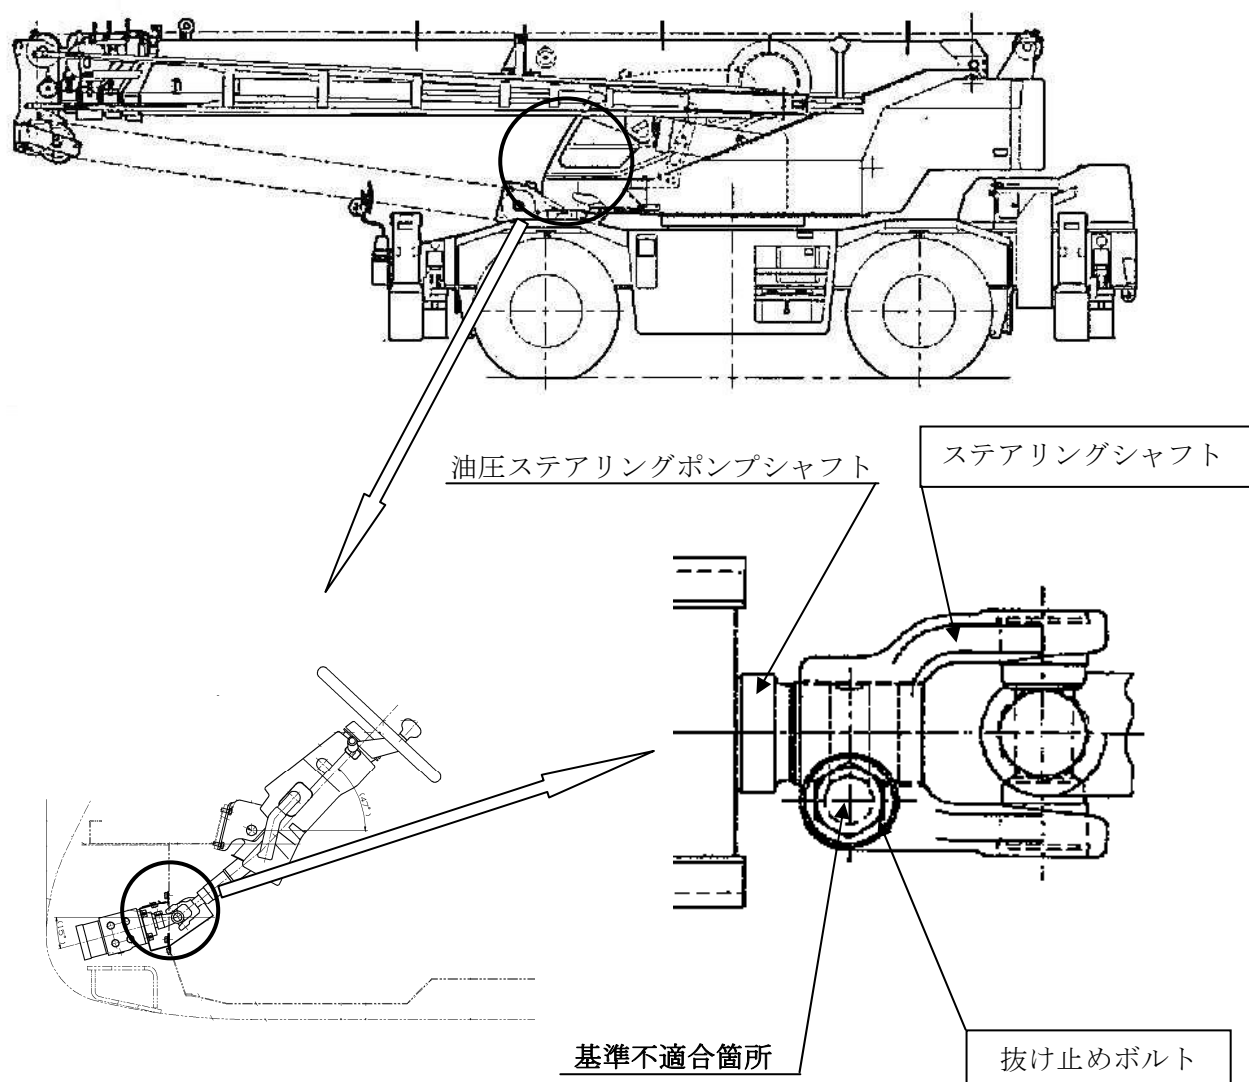
かじ取り装置のステアリングシャフトと油圧ステアリングポンプシャフトの連結部において、ステアリングシャフトの抜け止めボルト穴の加工が不適切なため、抜け止めボルトと油圧ステアリングポンプシャフトの抜け止め溝との掛かりが不足している場合がある。このため、ハンドル位置調整の際、当該連結部が外れ、最悪の場合、ステアリング操作が不能となるおそれがある。

全車両、抜け止めボルトの掛かり代を点検し、不適切なものについてはステアリングシャフトを良品に交換する。

また、抜け止めボルトと抜け止め溝との掛かりを確実にするため、抜け止めボルトを対策品と交換する。
