## 改善箇所説明図

### 不具合発生箇所

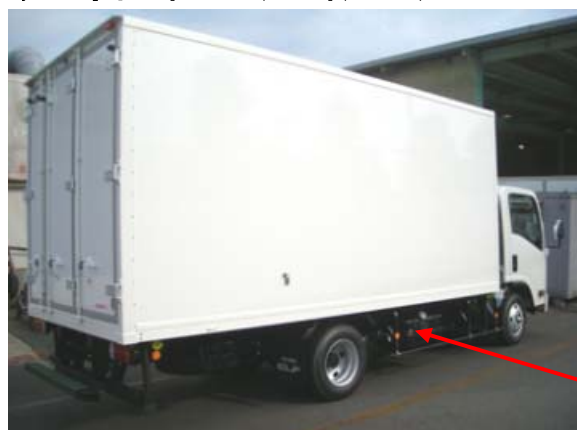
燃料タンクの燃料ホース接続部において、燃料ホース内径の組み合わせが不適切なものがある。そのためそのまま使用を続けると、最悪の場合、燃料が漏れるおそれがある。

全車両、燃料ホースの組合せにより、適切な組合せのホースと継ぎ手を取付ける又は適切な
