## 改善箇所説明図

ダンプ車

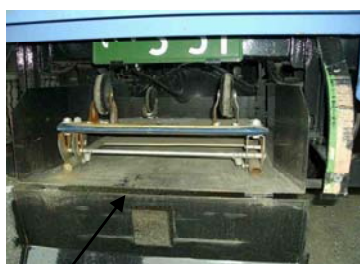
ダンプ及び塵芥車の車両後端に設置された台車格納箱において、当該格納箱サイズ及び取付位置が不適切なため、走行時の振動等により、台車がブレーキホースと接触しブレーキホースが損傷する場合がある。

台車とブレーキホースが接触しているもの

全車両、台車格納箱を対策品に交換するとともに、ブレーキホースの状態を点検し、損傷がある場合は、当該ホースを新品と交換する。

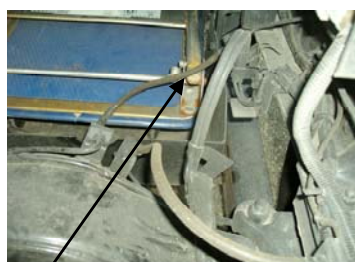
台車格納箱

接触部分
