## 改善箇所説明図 ①

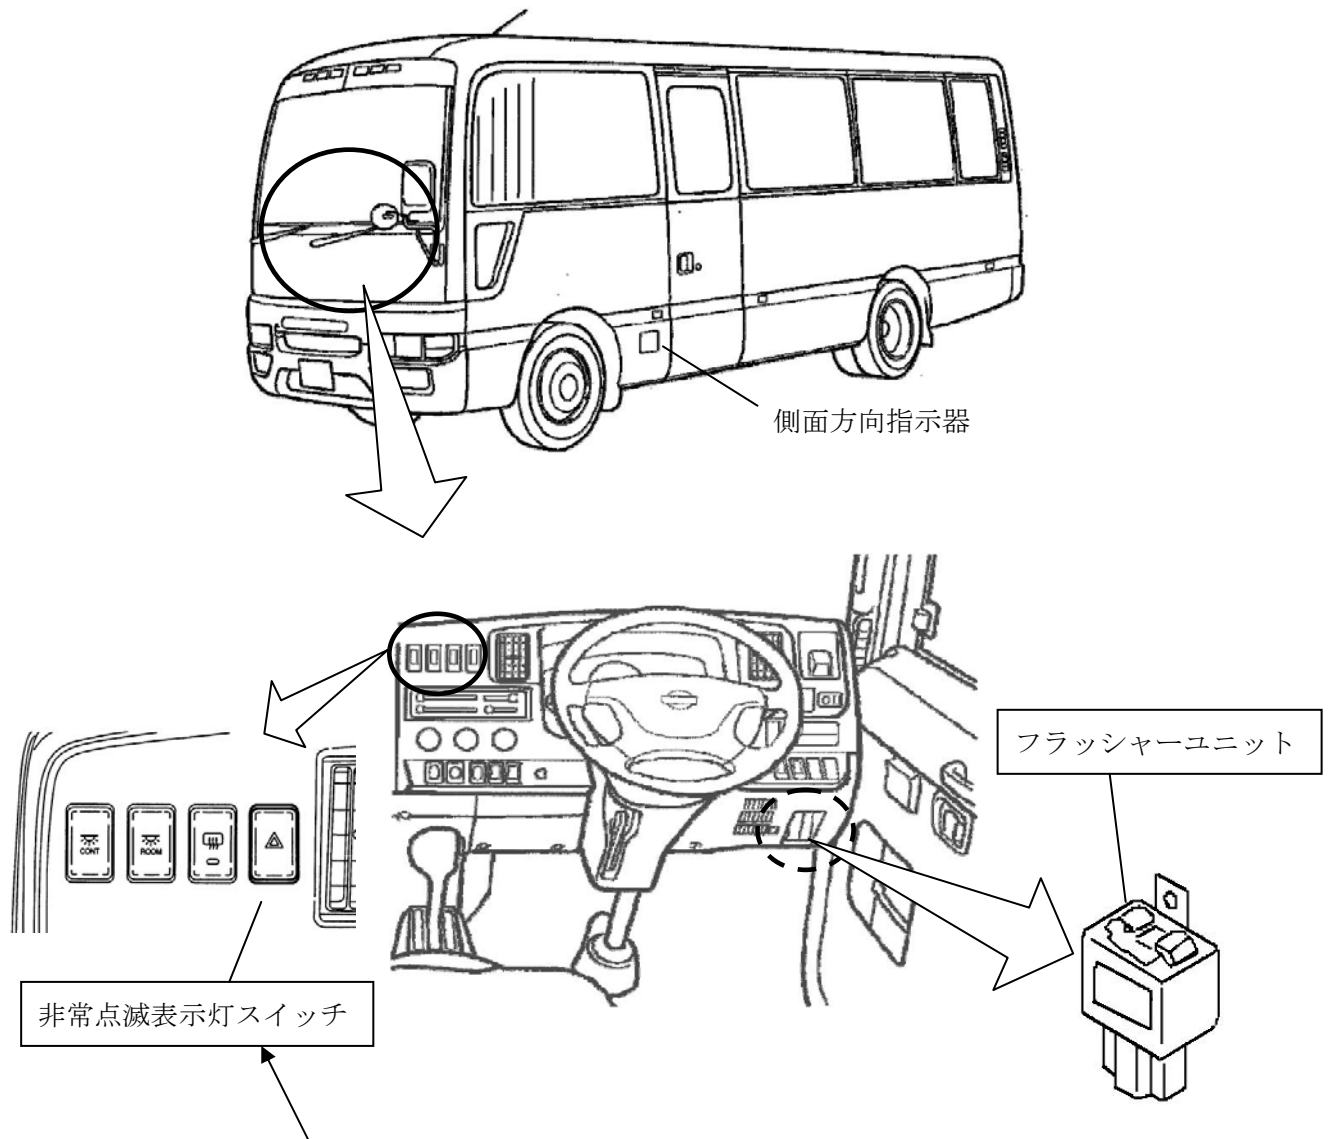
### 基準不適合発生箇所

側面方向指示器を備えた車両の非常点滅表示灯スイッチにおいて、接点の耐久性が不足しているため、当該スイッチ操作時の通電によりアーク放電が発生し、接点が摩耗するものがあり、最悪の場合、非常点滅表示灯が作動しないおそれがある。

全車両、当該操作スイッチ、および、フラッシャーユニットを対策品と交換する。

識別：銀色のシールをモデルナンバープレートに貼る
