## 改善箇所説明図 ②

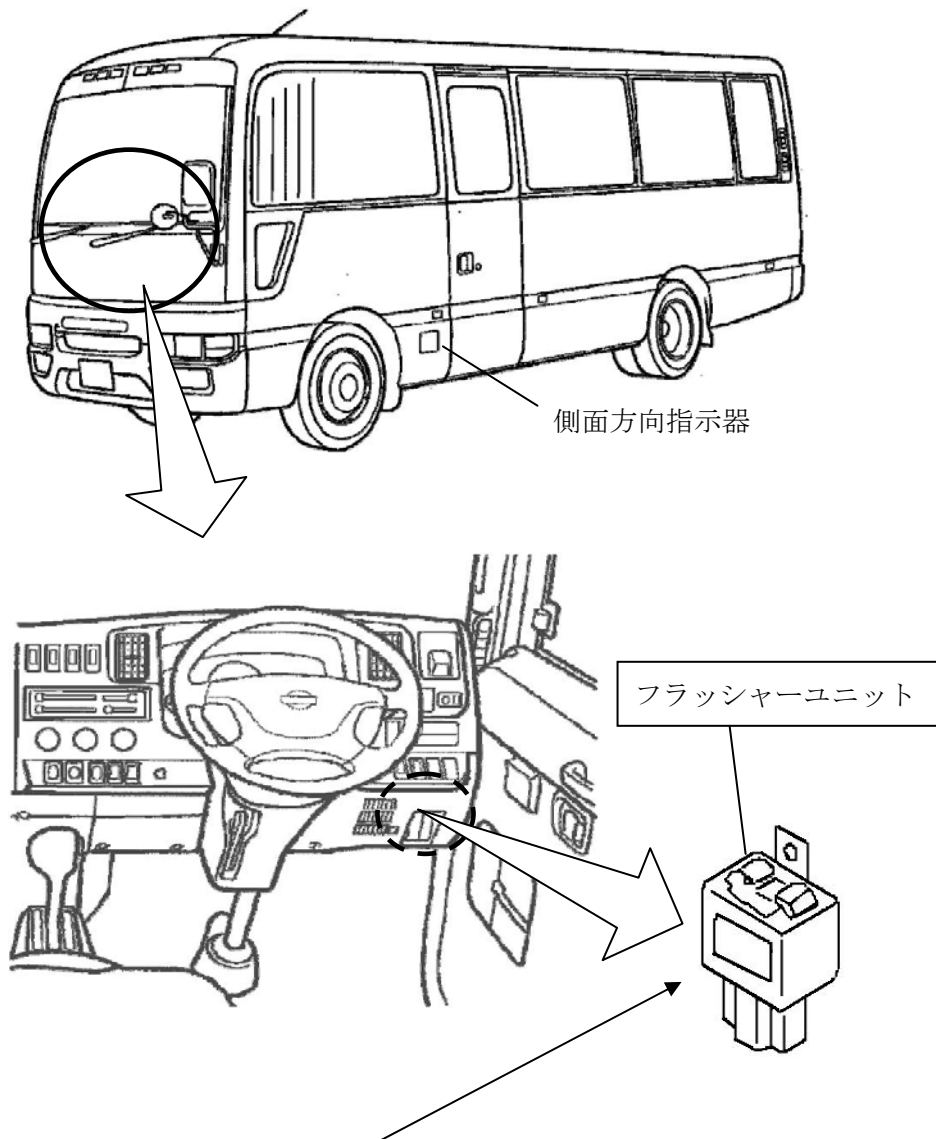
### 基準不適合発生箇所

側面方向指示器を増設した車両の方向指示器において、誤って4灯用のフラッシャーユニットを使用したため、自動車の前面または後面に備える方向指示器が故障した場合に、運転者席の作動状態表示装置の点滅回数が変化しない。

### 改善の内容

全車両、フラッシャーユニットを6灯用に交換する。なお、交換するフラッシャーユニットは①の対策品を使用する。

識別：銀色のシールをモデルナンバープレートに貼る
