### 改善箇所説明図 ③

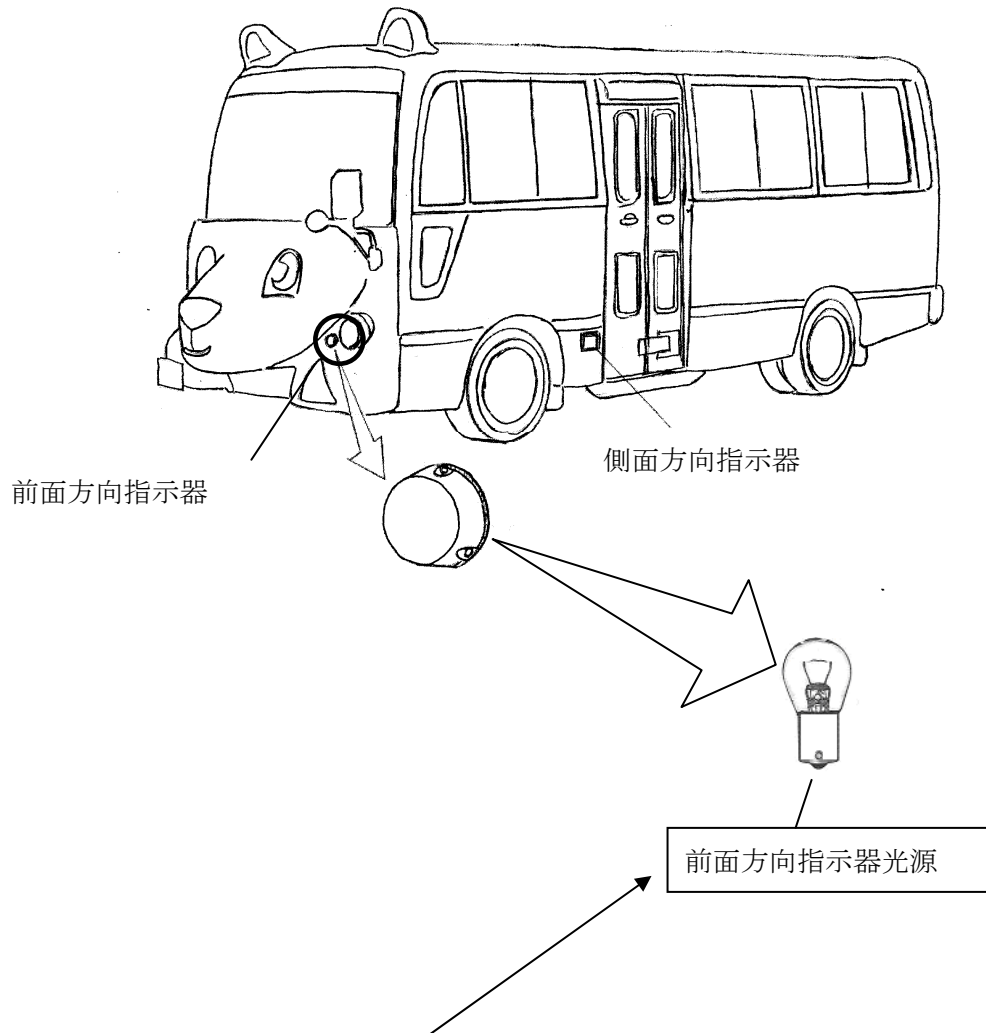
#### 基準不適合発生箇所

前面方向指示器の意匠を変更した車両の前面方向指示器において、ワット数の異なるバルブを使用したため、前方方向100mの位置から昼間において点灯を確認できないおそれがある。

全車両、前面方向指示器のバルブを正規品に交換する。

識別：銀色のシールをモデルナンバープレートに貼る
