## 改善箇所説明図

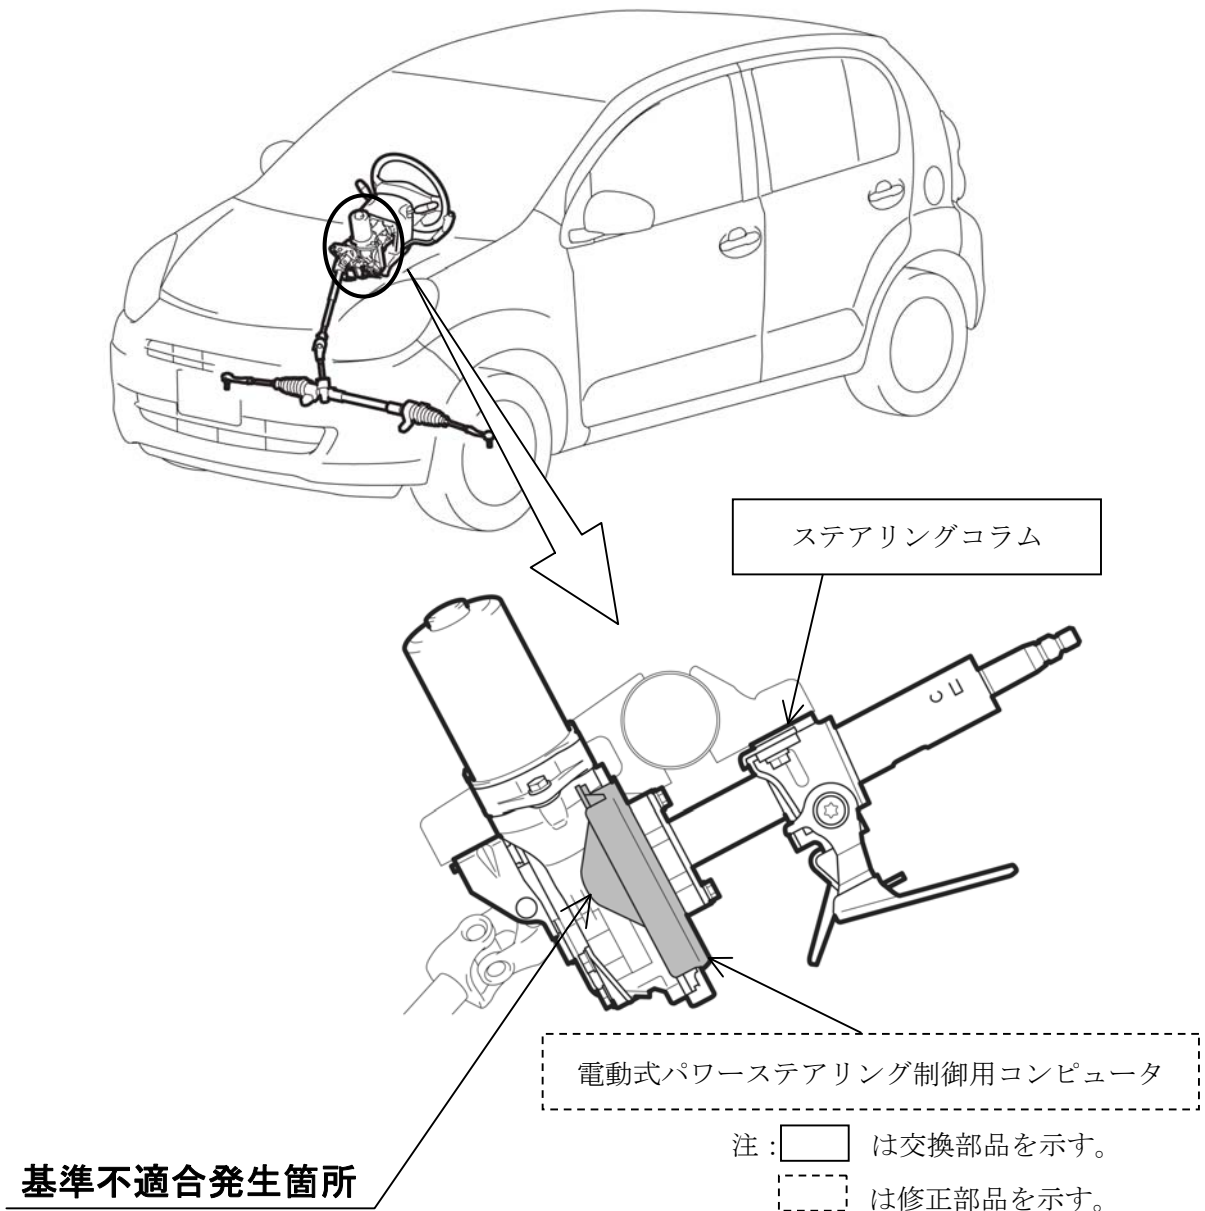
電動式パワーステアリング制御用コンピュータのプログラムが不適切なため、車線逸脱警告用に凹凸を施した路面を高速で走行すると、路面からの振動を誤判定し、パワステ機能が停止することにより、ハンドルが重くなるおそれがある。

当該制御用コンピュータのプログラムが修正可能な車両についてはプログラムを修正する。その他の車両については、制御用コンピュータの対策品が組み込まれたステアリングコラム全体を交換する。
