## 改善箇所説明図

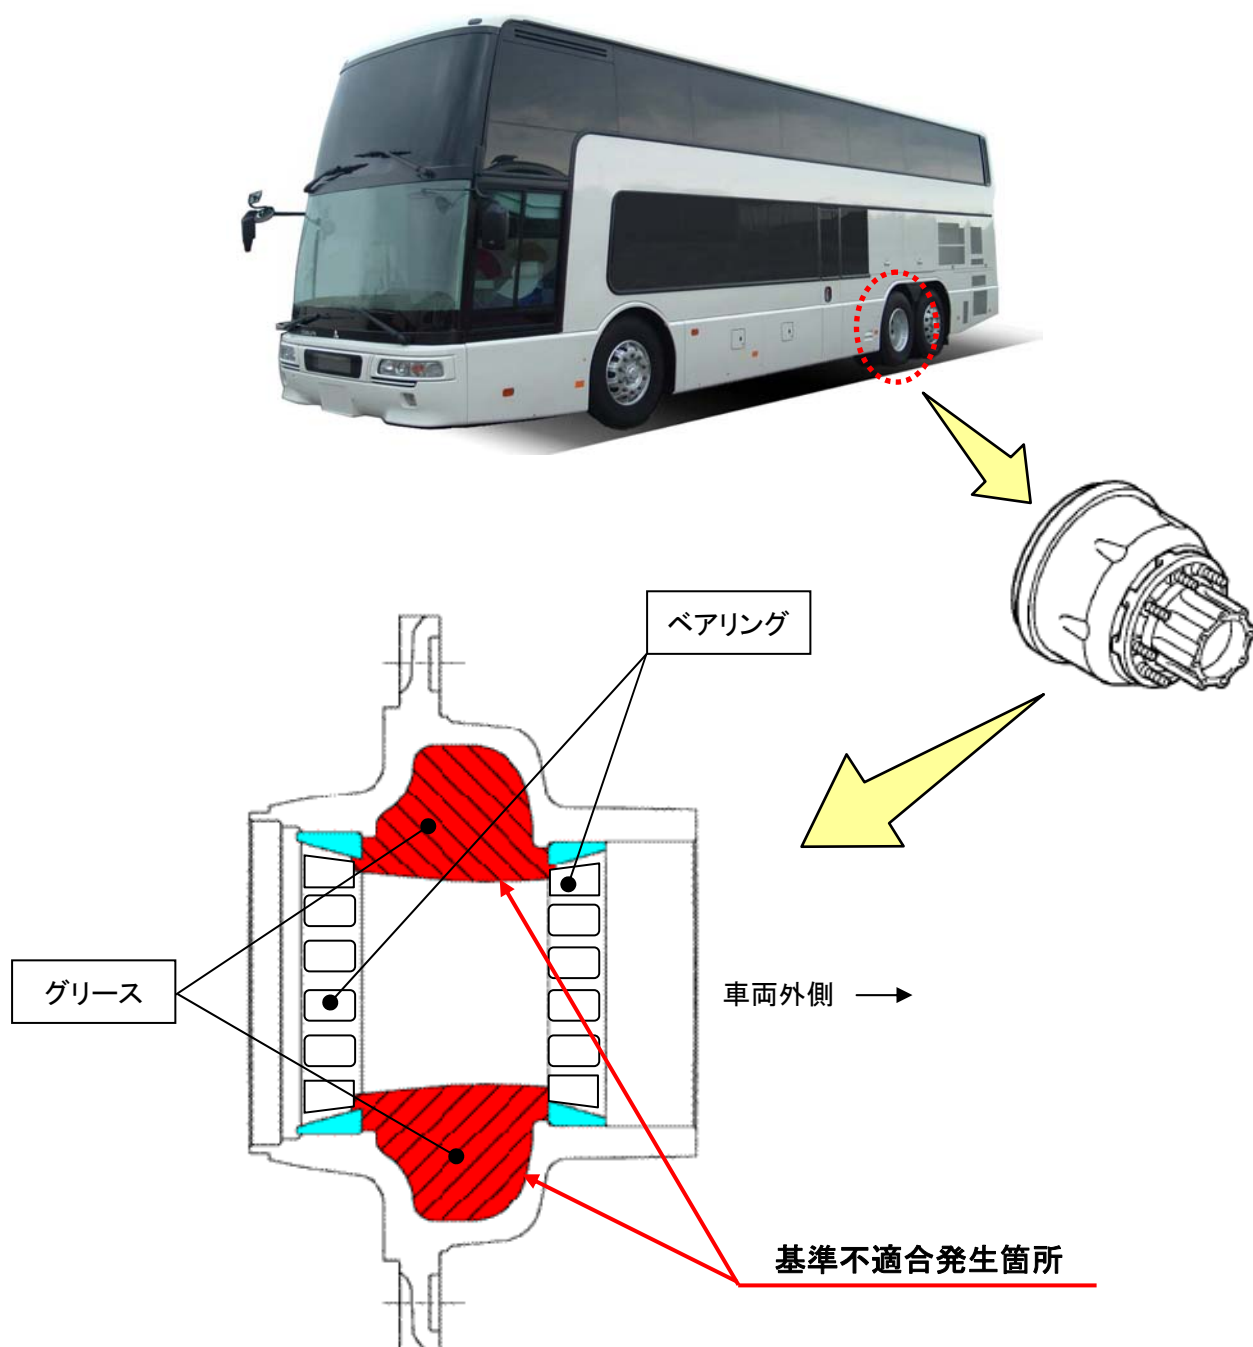
大型高速路線バスにおいて、駆動輪のベアリンググリース充填量が不足しているものがある。そのため、そのままの状態で使用を続けると、当該ベアリングが潤滑不良になり、最悪の場合、走行不能または火災に至るおそれがある。

全車両、駆動輪のベアリングとグリースを新品に交換する。なお、当該グリースは、規定量を充填する。

注：□は、交換部品を示す。
