## 改善箇所説明図

### 基準不適合発生箇所

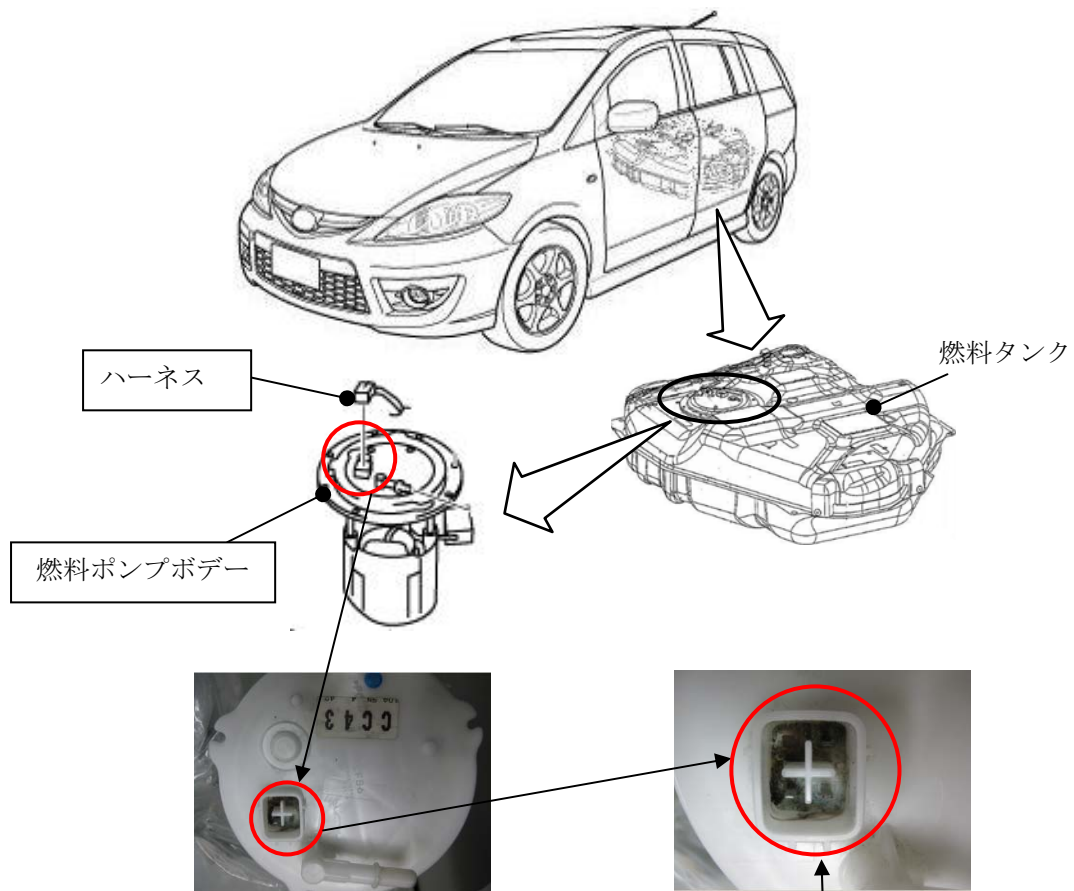
燃料タンク製造工程において、気密性確認のための水没検査後の水分除去が不十分なため、燃料ポンプのコネクタ内部に水が残留したものがあある。そのため、そのまま使用を続けると、コネクタの端子が腐食し、最悪の場合、端子が折損して燃料ポンプが作動しなくなり、走行中にエンジンが停止し再始動できなくなるおそれがある。

全車両、当該コネクタを点検し、コネクタ内部に水が付着しているもの、または端子部に錆が発生しているものはハーネスを補修するとともに、燃料ポンプボデーを新品と交換する。
