# 改善箇所説明図

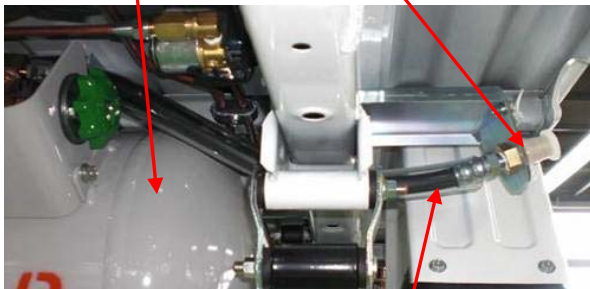
①燃料ガス充填用ホース

基準不適合発生箇所

- ①燃料ガス充填口と燃料ガスタンクを繋ぐ燃料ガス充填用ホースの材質が不適切なため、使用過程において当該ホースの表面に亀裂が発生するものがある。そのため、そのまま使用を続けると亀裂が進行し、燃料ガス充填時にガスが漏れるおそれがある。
- ②減圧気化装置とスロットルボディーを繋ぐ燃料ガス供給用ホースの材質が不適切なため、使用過程において当該ホースの表面に亀裂が発生するものがある。そのため、そのまま使用を続けると亀裂が進行し、ガスが漏れるおそれがある。

- ①全車両、燃料ガス充填用ホースを点検し、該当するホースが装着されている場合は、対策品と交換する。
- ②全車両、燃料ガス供給用ホース一式を対策品と交換する。

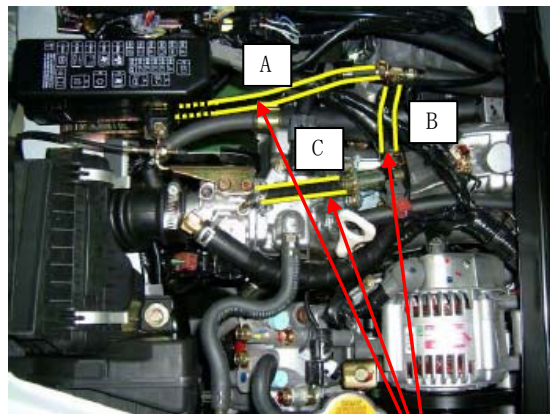
②燃料ガス供給用ホース一式

エンジンルーム内

基準不適合発生箇所
