## 改善箇所説明図

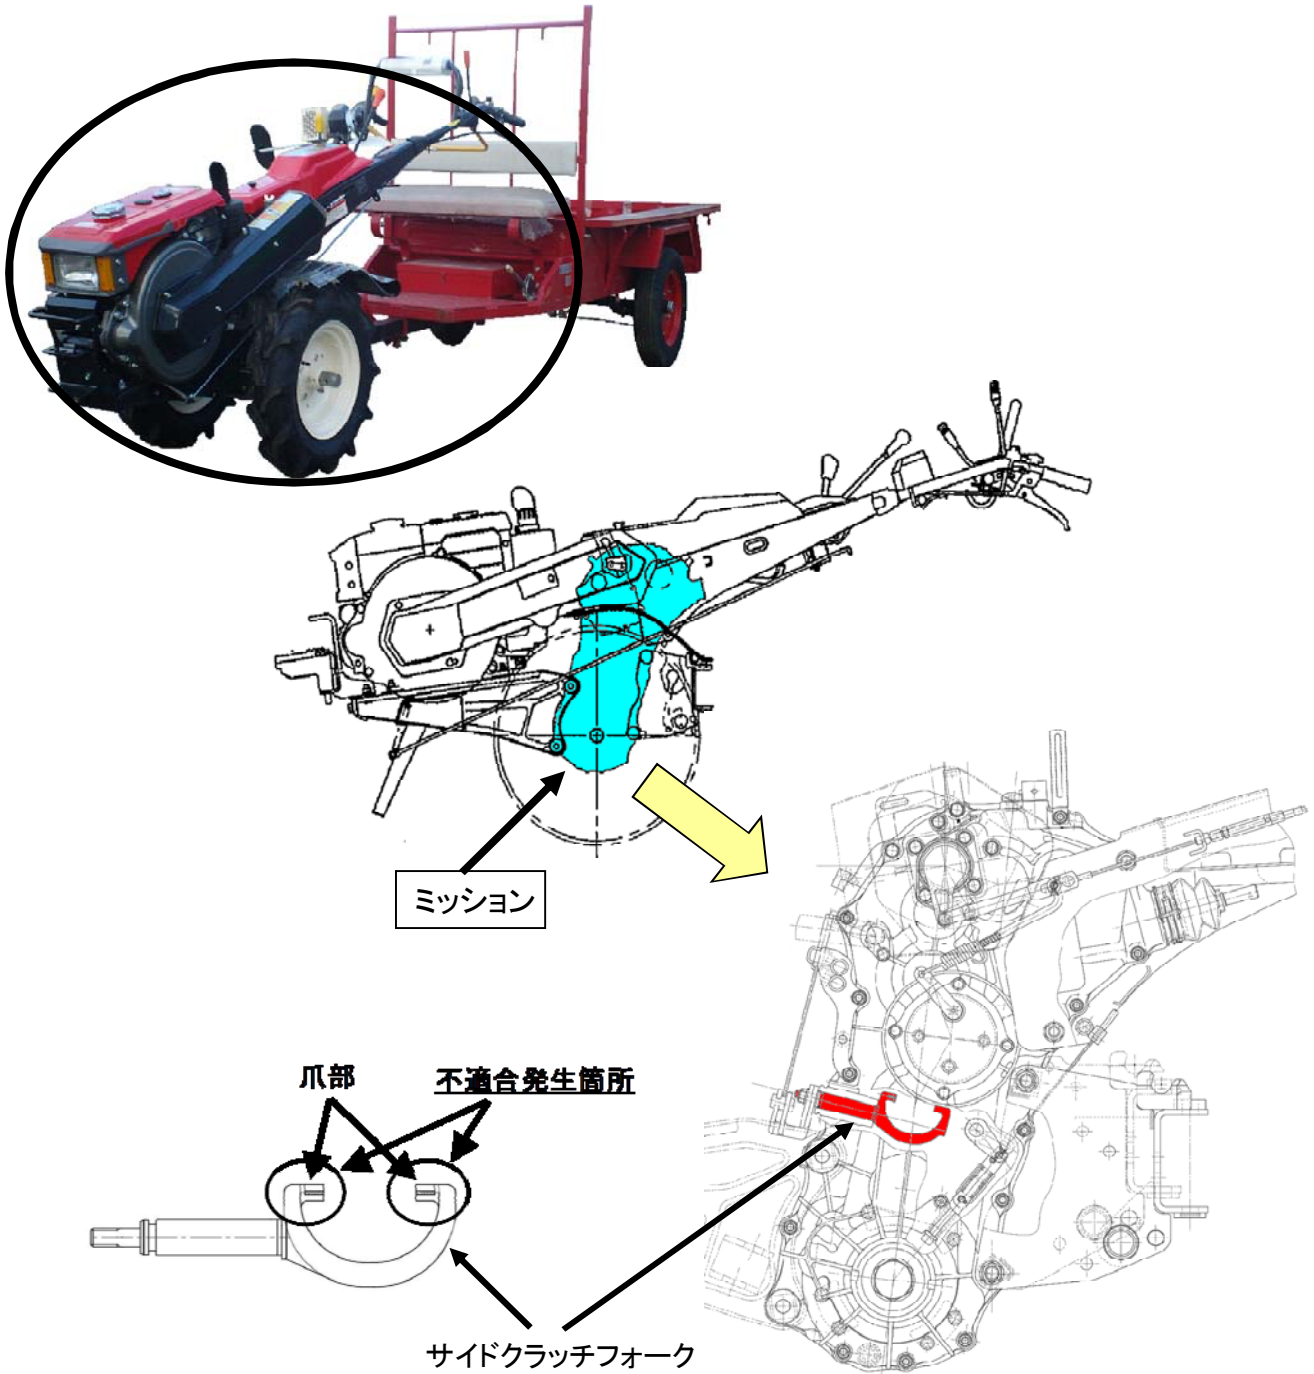
### 不具合発生箇所

かじ取り装置において、ミッション内部のサイドクラッチを操作するサイドクラッチフォークの爪部に熱処理がされていないものがある。そのため、そのままの状態で使用を続けると、当該サイドクラッチフォークの爪部が摩耗し、クラッチが切れなくなり、最悪の場合、かじ取り操作が困難となるおそれがある。

全車両、良品のサイドクラッチフォークを組込んだミッションと交換する。

交換部品を示す。

ミッション右側面給油口の上部にあるボルトに緑色のペイントを塗布する。
