## 改善箇所説明図

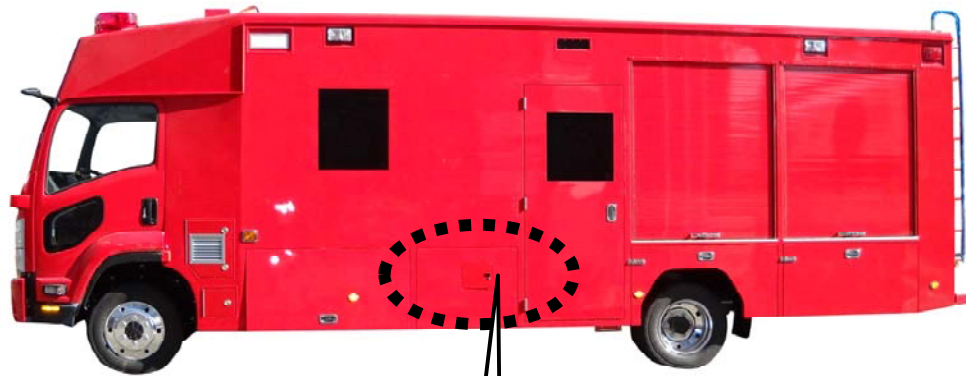
| 改善前 | 改善後 |
|---|---|
| <p>燃料タンクサポート</p> <p>亀裂</p> <p>※板厚4.5mm</p> | <p>補強</p> <p>※板厚6mm</p> |

燃料タンク取付部において、燃料タンクサポートの強度が不足しているため、走行中の車両振動により、当該サポートに亀裂が入るものがある。そのため、そのままの状態で使用を続けると、亀裂が進行し、最悪の場合、燃料タンクが脱落するおそれがある。
