## 改善箇所説明図 ①

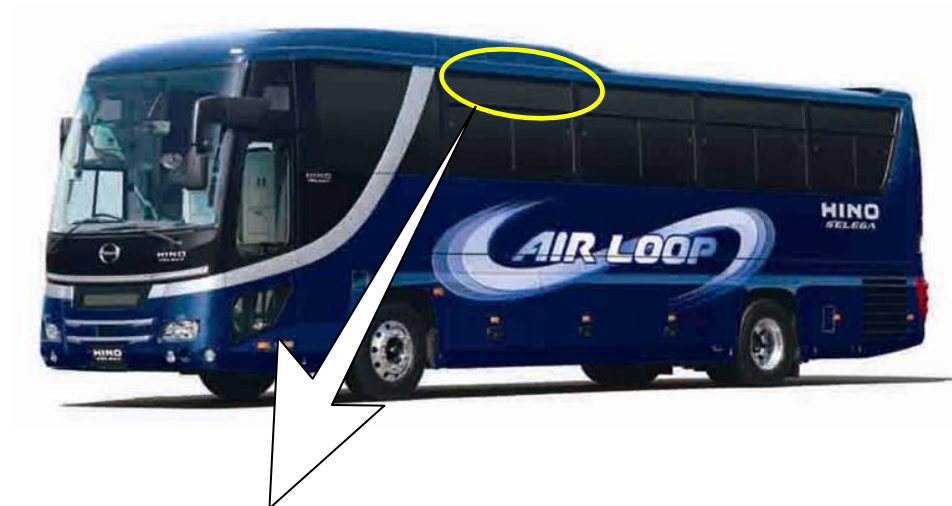
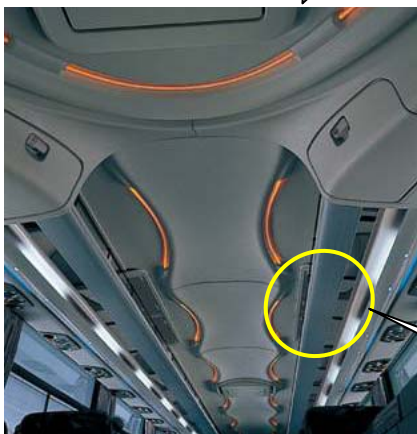
車両前側からの室内視

基準不適合発生箇所

大型観光バスのエアコン用抵抗器の取付位置が不適切なため、当該抵抗器カバーと接触しているものがある。そのため、カバーと短絡し発火するおそれがある。

全車両、当該抵抗器とカバーの隙間を点検し、隙間が少ない場合は、カバーを切り欠く。また、点検において、カバーが焼損している場合は、カバーを新品に交換する。

識別 : ネームプレートに白色ペイントを塗布する。
