## 改善箇所説明図 ②

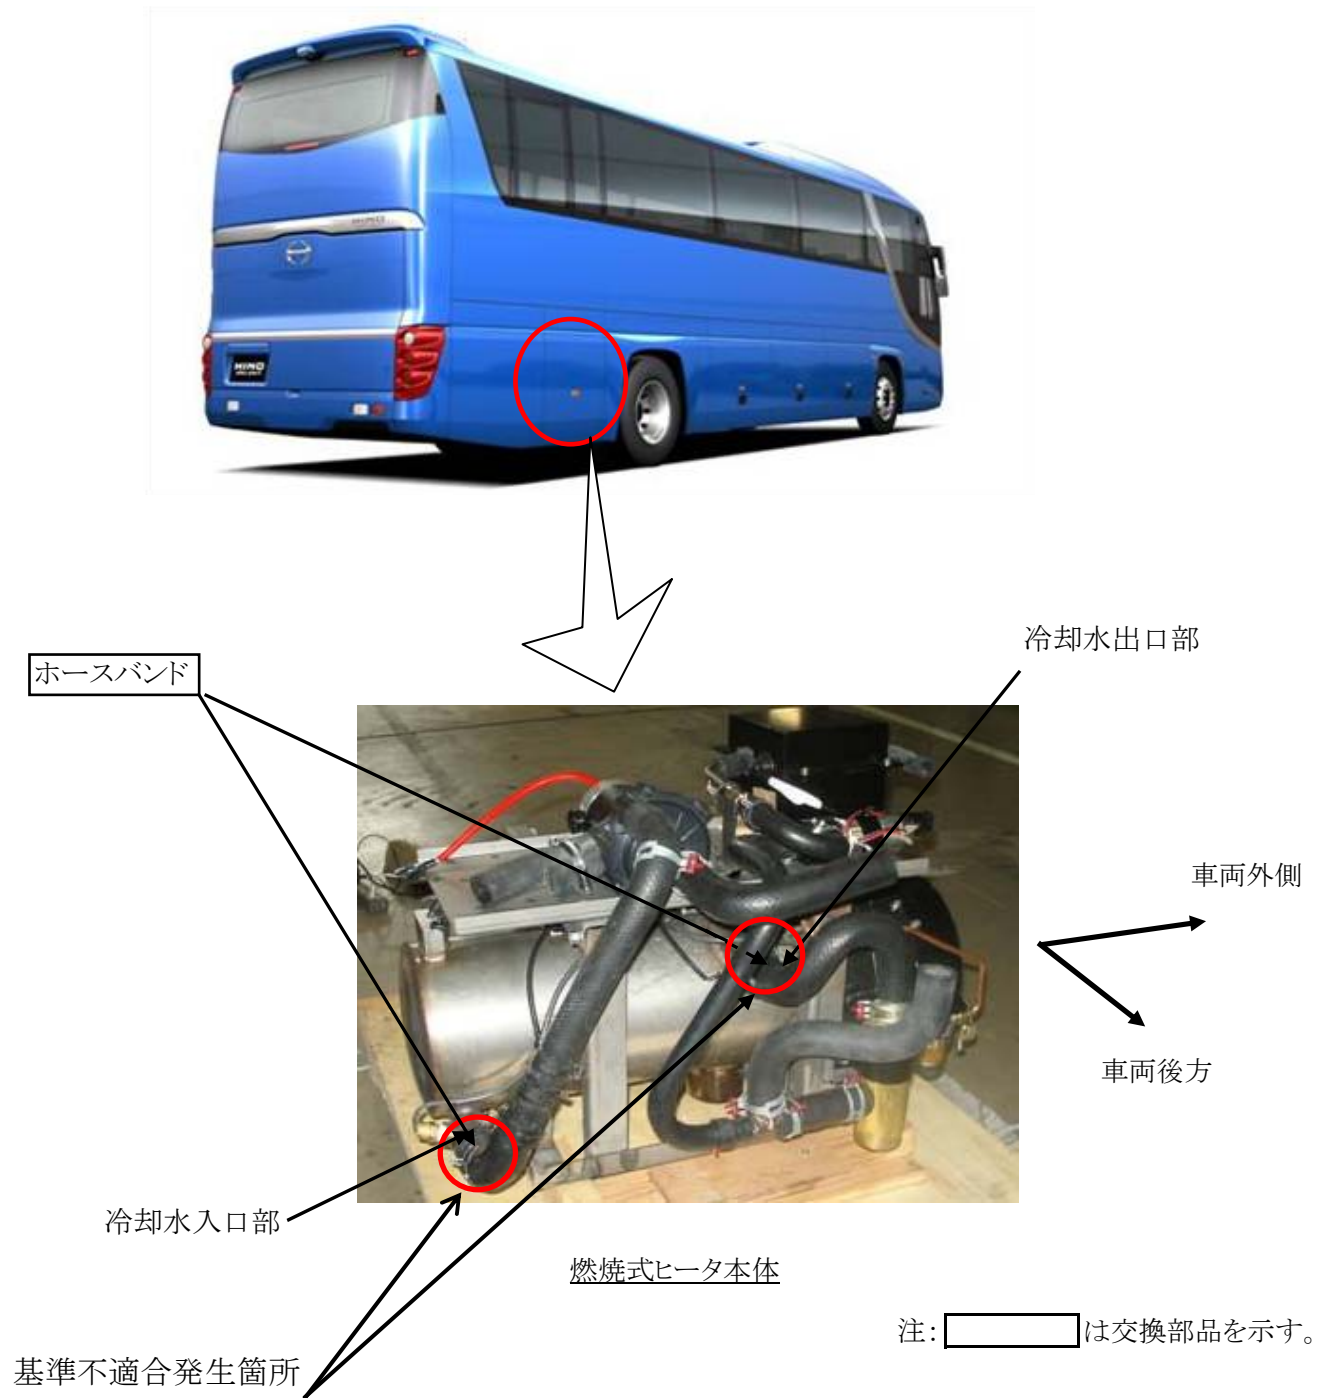
大型観光バスの車室内暖房用の燃焼式ヒータにおいて、冷却水出入口部パイプの形状と当該パイプに組み付けるホースバンドの設定が不適切なため、ヒータを入れて水圧が高い状態で使用した場合、ホースが抜けるものがある。そのため、冷却水が急激に漏れて運行できなくなるおそれがある。

全車両、当該ホースバンドを対策品と交換する。

識別 : ホースバンドの形状により、容易に識別できるため、特別の識別は行わない。
