## 改善箇所説明図 ①

## 改善箇所説明図 ②

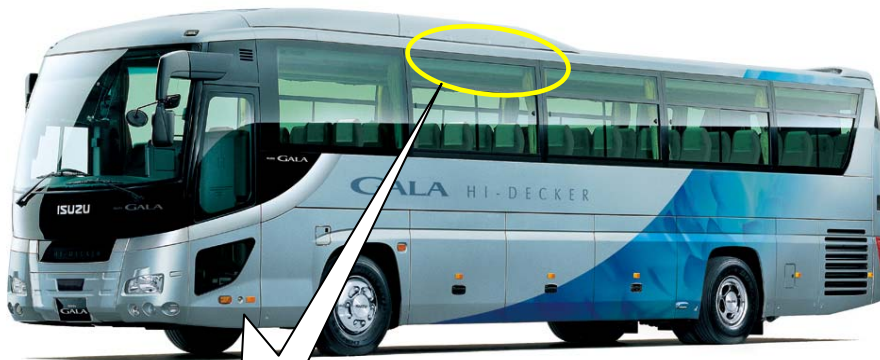
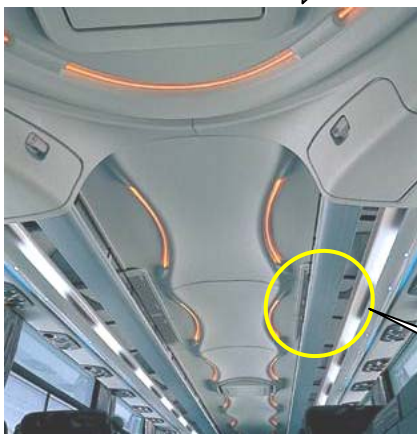
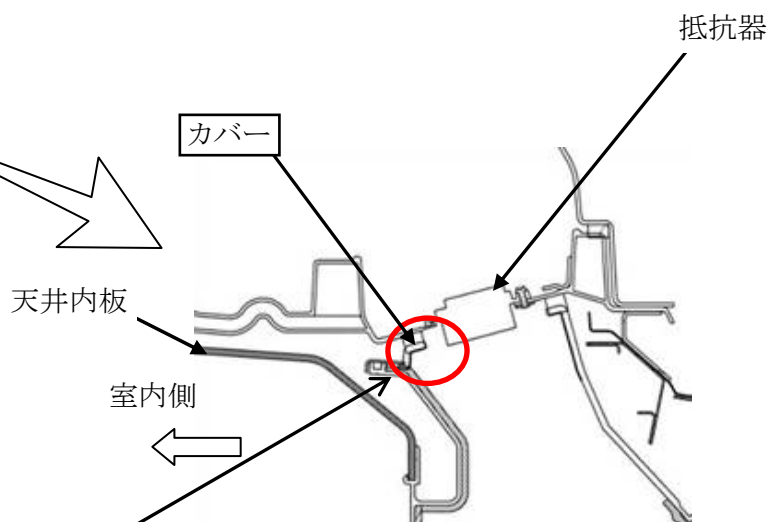
エアコンダクト部断面図

基準不適合発生箇所

大型観光バスのエアコン用抵抗器の取付位置が不適切なため、当該抵抗器カバーと接触しているものがある。そのため、カバーと短絡し発火するおそれがある。

全車両、当該抵抗器とカバーの隙間を点検し、隙間が少ない場合は、カバーを切り欠く。また、点検において、カバーが焼損している場合は、カバーを新品に交換する。

識別 : ネームプレートに白色ペイントを塗布する。

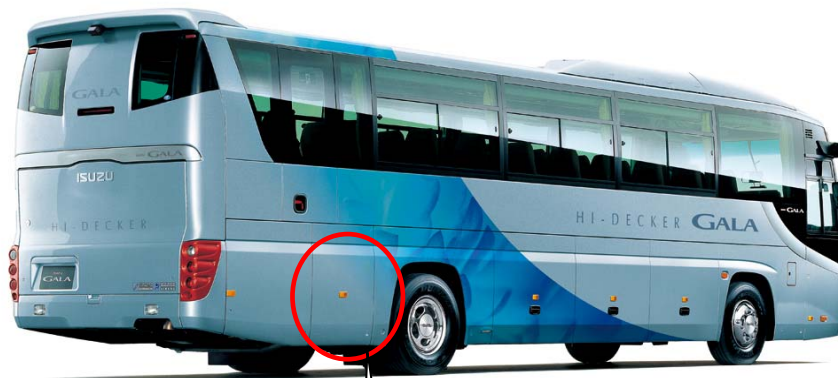
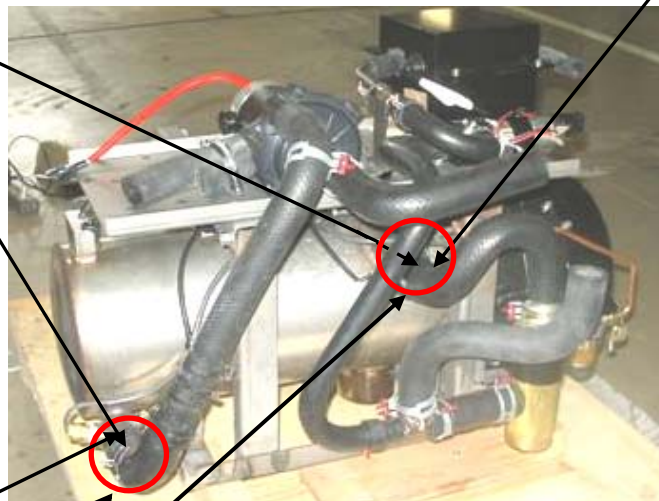
基準不適合発生箇所

大型観光バスの車室内暖房用の燃焼式ヒータにおいて、冷却水出入口部パイプの形状と当該パイプに組み付けるホースバンドの設定が不適切なため、ヒータを入れて水圧が高い状態で使用した場合、ホースが抜けるものがある。そのため、冷却水が急激に漏れて運行できなくなるおそれがある。

全車両、当該ホースバンドを対策品と交換する。

識別 : ホースバンドの形状により、容易に識別できるため、特別の識別は行わない。
