## 改善箇所説明図

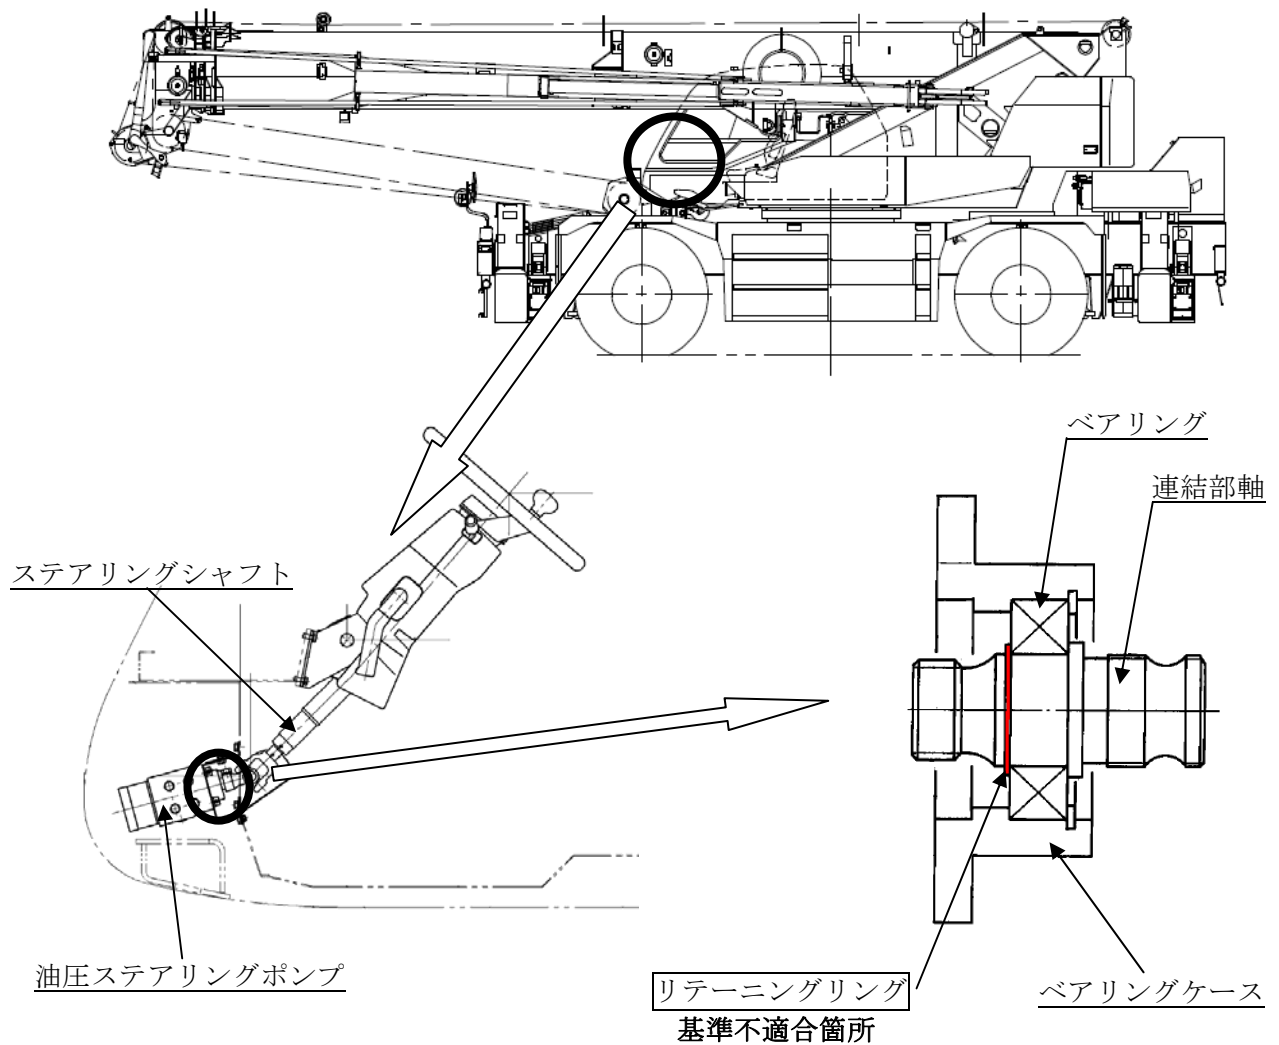
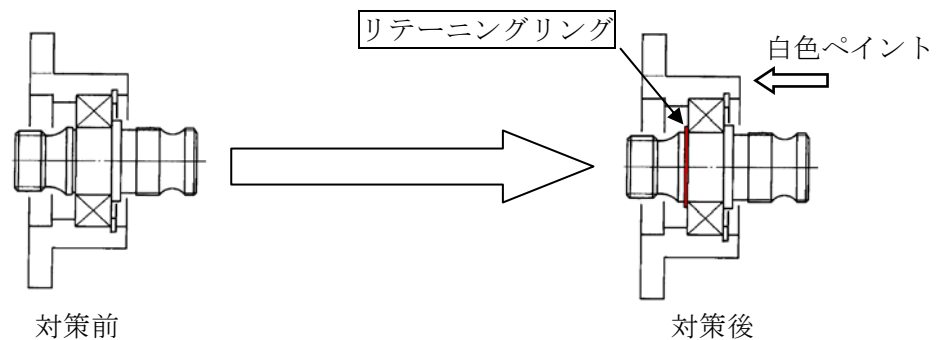
かじ取り装置のステアリングシャフトと油圧ステアリングポンプの連結部において、連結部軸とベアリングを固定するリテーニングリングが取り付けられていないものがある。そのため、ハンドル位置の調整の際に、当該連結部軸が外れ、かじ取り操作ができなくなるおそれがある。

全車両、リテーニングリングの取り付けの有無を確認し、当該リテーニングリングの取り付けがないものについては、リテーニングリングを取り付ける。

識別：ベアリングケース端部に、白色ペイントを塗布する。
