## 改善箇所説明図

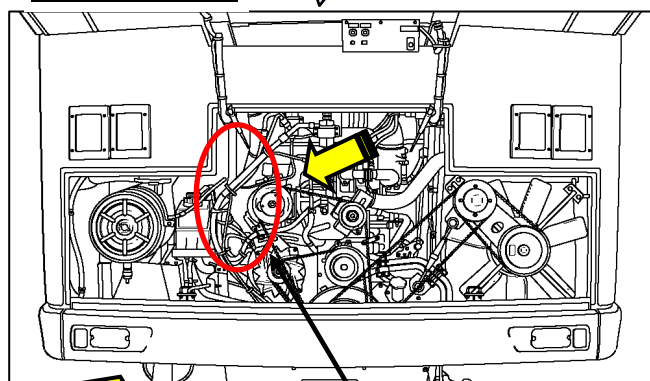
エンジン後方視

基準不適合発生箇所

圧縮天然ガス（CNG車）の路線バスにおいて、エンジンルーム内の電気配線等の耐熱性が不足しているため、排気管からの熱により配線被覆が損傷するものがある。そのため、そのままの状態で使用が続けると、配線が断線し、最悪の場合、エンジンが停止し再始動ができなくなるおそれがある。また、触媒及び排気サイレンサのマウントが劣化し、異音が発生するおそれがある。

全車両、当該電気配線に断熱用被覆を追加するとともに、バンドクリップを対策品と交換する。なお、当該電気配線に損傷があるものは、電気配線を新品と交換する。また、触媒及び排気サイレンサのマウントを対策品と交換する。

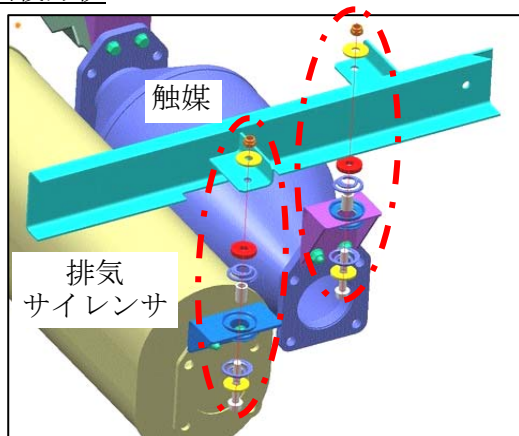
車両後方視

触媒及び排気  
サイレンサマウント
