[改善箇所説明図]

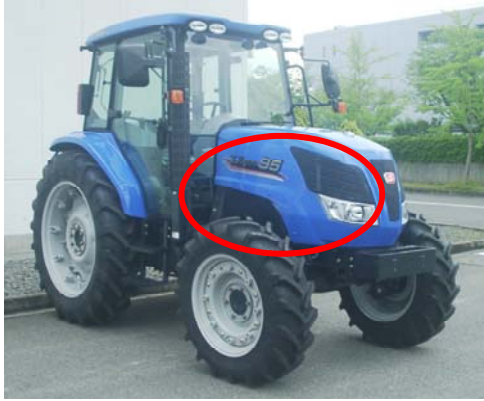
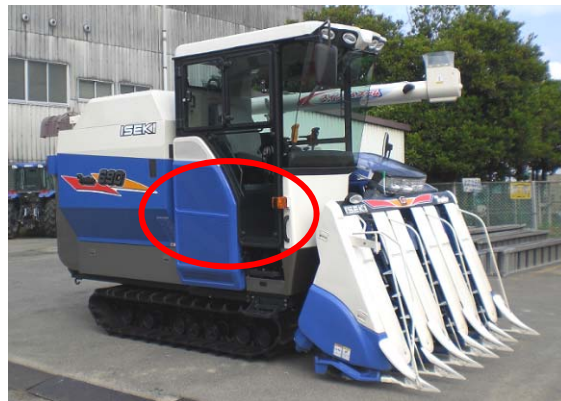
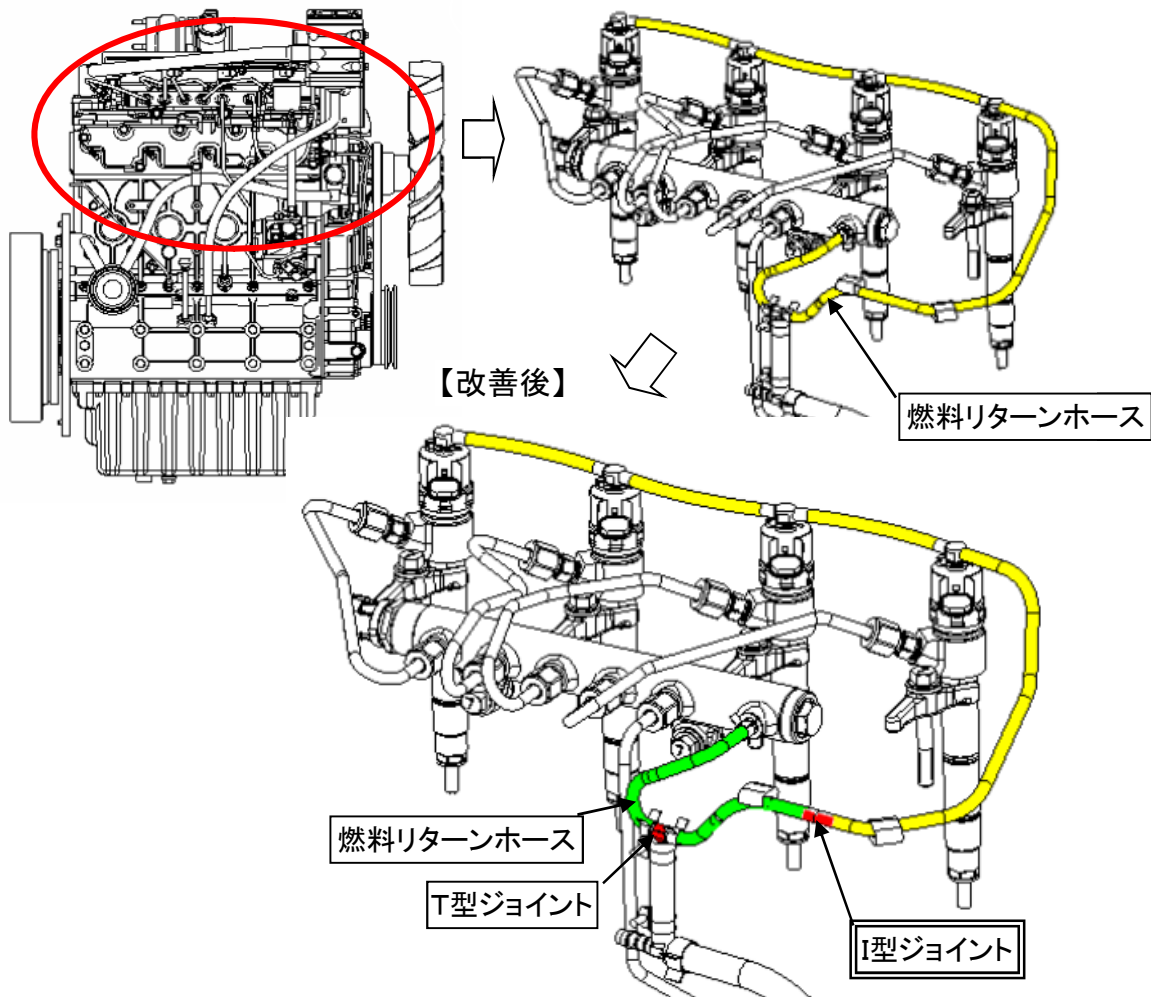
不具合発生箇所

エンジンの燃料装置において、燃料リターンホースとT型ジョイントの組立方法が不適切であったため、当該ホースを傷付けたものがある。そのため、そのままの状態で使用を続けると、燃料リターンホースに亀裂が発生し、燃料が滲み出し、最悪の場合、エアが混入し、エンジンが始動できなくなるおそれがある。

全車両、燃料リターンホース、T型ジョイントを新品と交換するとともに、I型ジョイントを追加し、治具による組付けを行う。

I型ジョイントの追加接続により識別する。
