# 改善箇所説明図

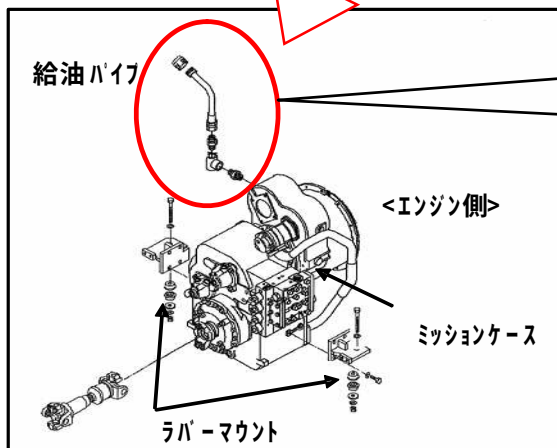
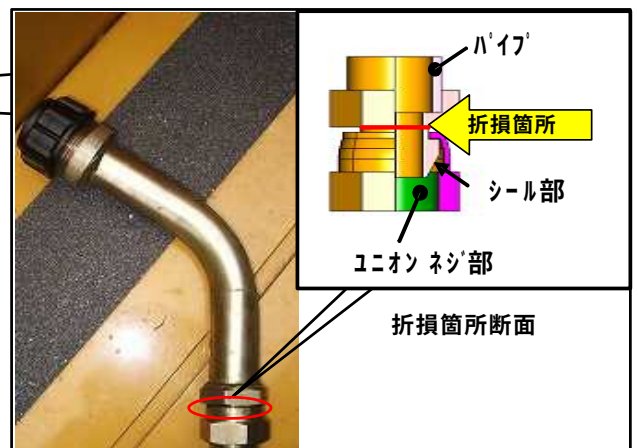
## 【基準不適合発生箇所】

トランスミッションへの給油パイプの取り付け方法が片持ち構造となっているため、エンジン振動によりパイプが共振し、継ぎ手部に応力が集中し亀裂が発生する場合がある。そのため、亀裂箇所からトランスミッションオイルが漏れて路面へ滴下し、そのまま使用を続けるとパイプが折損して落下するおそれがある。

全車両、当該パイプを対策品に交換する。
