## 改善箇所説明図

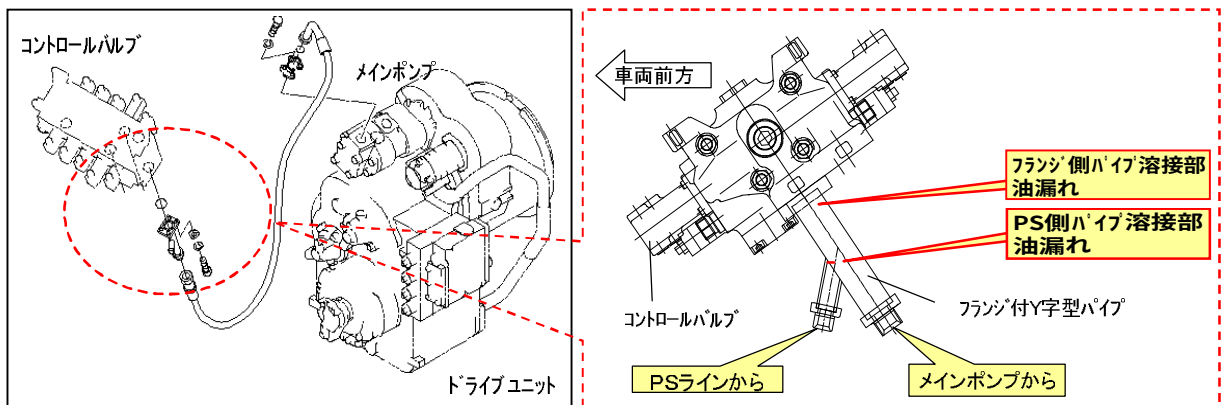
### 【基準不適合発生箇所】

コントロールバルブ取付パイプの溶接が不適切なため、エンジン振動により当該パイプに亀裂が発生する場合があります。そのため、そのままの状態で使用を続けると亀裂部から油漏れが発生し、最悪の場合、かじ取り操作ができなくなるおそれがある。

全車両、コントロールバルブ取付パイプを対策品に交換する。
