## 改善箇所説明図

### 基準不適合の内容

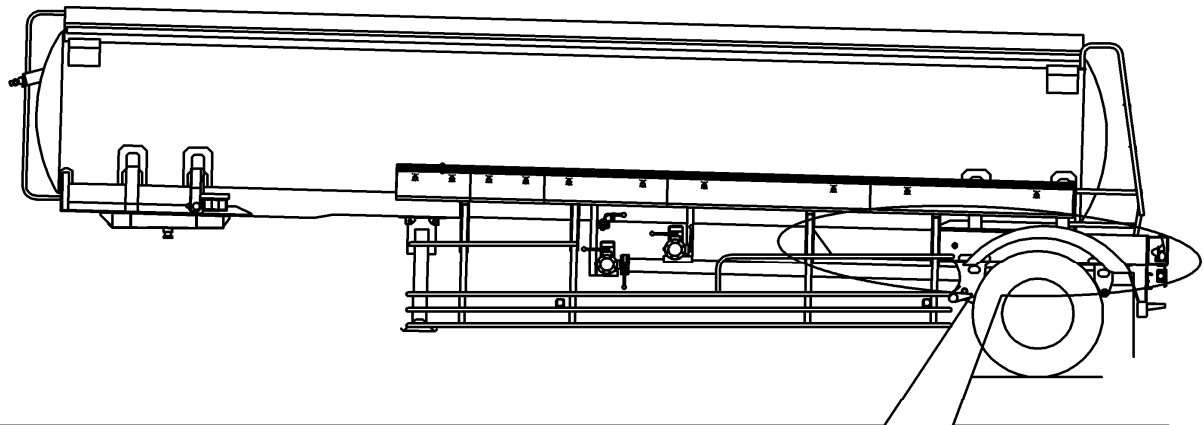
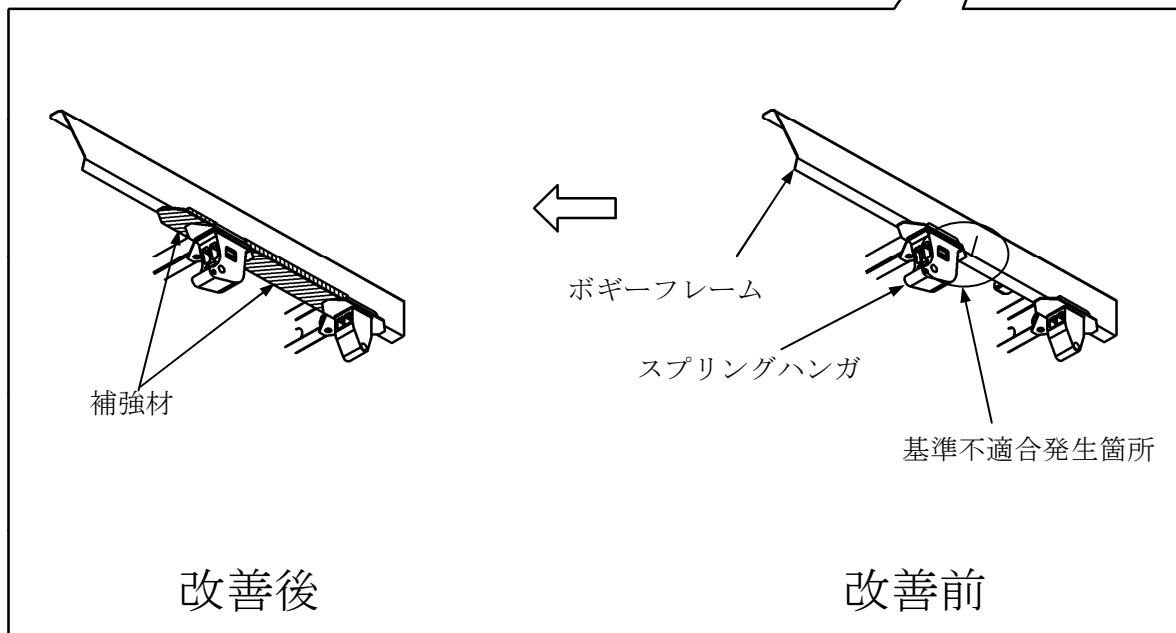
1軸20kL石油運搬用アルミタンクセミトレーラにおいて、スプリングハンガ取付部の耐久性が不足しているため、走行時及び制動時の荷重の繰返しにより、ボギーフレームに亀裂が発生するものがある。

全車両、ボギーフレームに補強材を取り付ける。なお、ボギーフレームに亀裂が発生している場合は補修する。
