## 改善箇所説明図

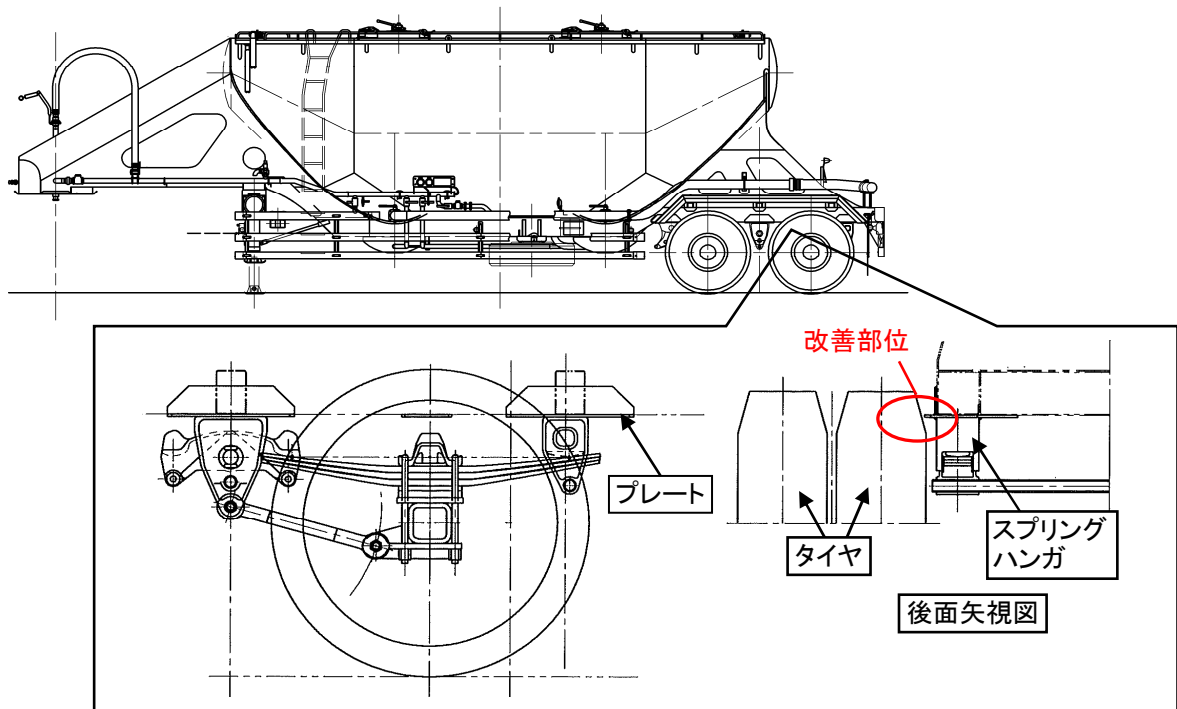
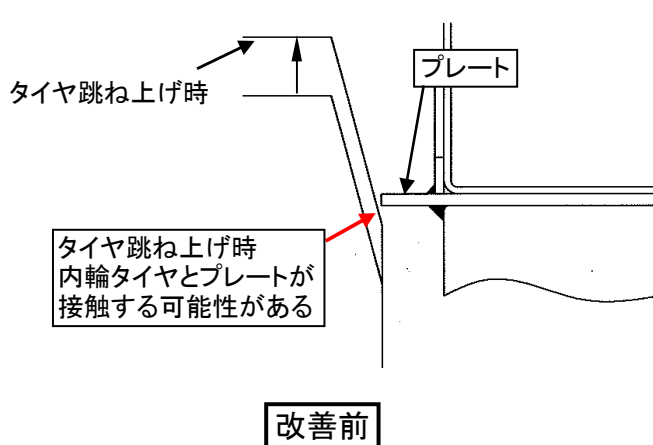
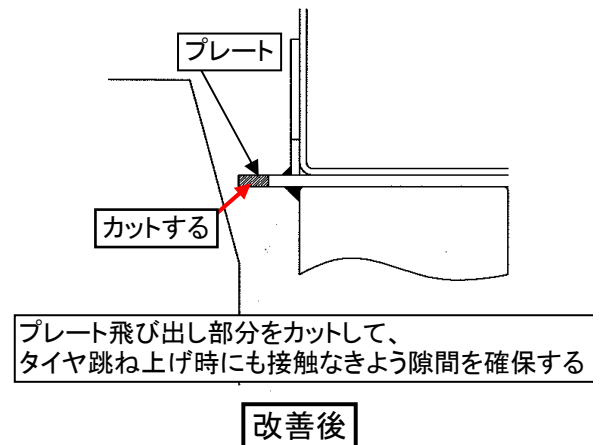
粉粒体運搬セミトレーラのスプリングハンガを取り付けているプレートと内輪タイヤの隙間寸法が不適切なため、段差乗り上げ時などに当該プレートが内側タイヤのサイドウォールに接触し、タイヤを損傷させるおそれがある。

全車両、当該箇所のプレートをカットし、隙間を確保する。  
また、当該タイヤを点検し、接触による損傷が認められるものはタイヤを新品に交換する。
