# 改善箇所説明図

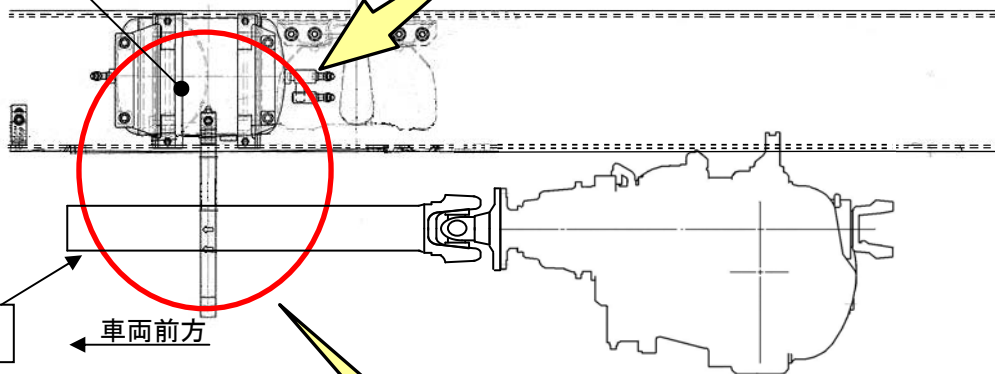
プロペラシャフト

《改善後》

《改善前》

エアタンクを移設した車両において、プロペラシャフトとプロテクタ（プロペラシャフトサポートブラケット）との隙間が不適切なため、リヤサスペンションが縮んだ際に干渉する場合があります。そのため、そのままの状態で使用を続けると、プロペラシャフトが破損し、最悪の場合、走行不能に至るおそれがある。

全車両、プロテクタ（プロペラシャフトサポートブラケット）を対策品に交換する。  
また、プロペラシャフトを点検し、プロテクタとの干渉痕がある場合は、プロペラシャフトを新品に交換する。
