## 改善箇所説明図

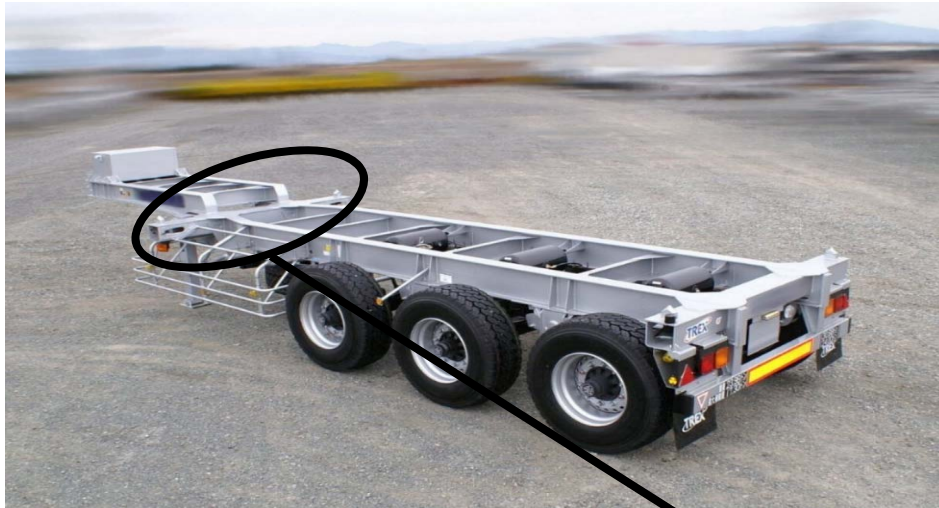
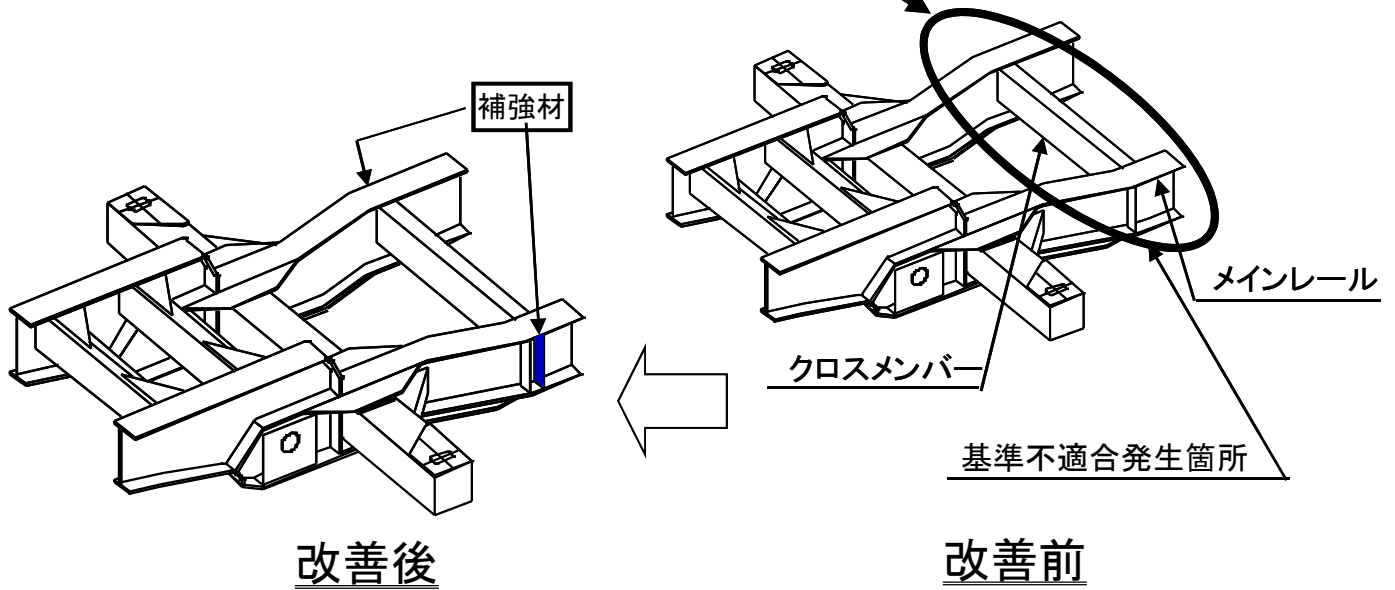
20フィート用3軸コンテナセミトレーラの主レール間隔が拡大する部分において、主レールとクロスメンバーとの接合部の強度が不足しているものがある。そのため、走行時のねじれ荷重等の繰り返しにより、主レールに亀裂が発生するものがある。

全車両、主レールに補強材を取り付ける。なお、主レールに亀裂が発生している場合は補修する。

内は追加部品を示す。
