## 改善箇所説明図②

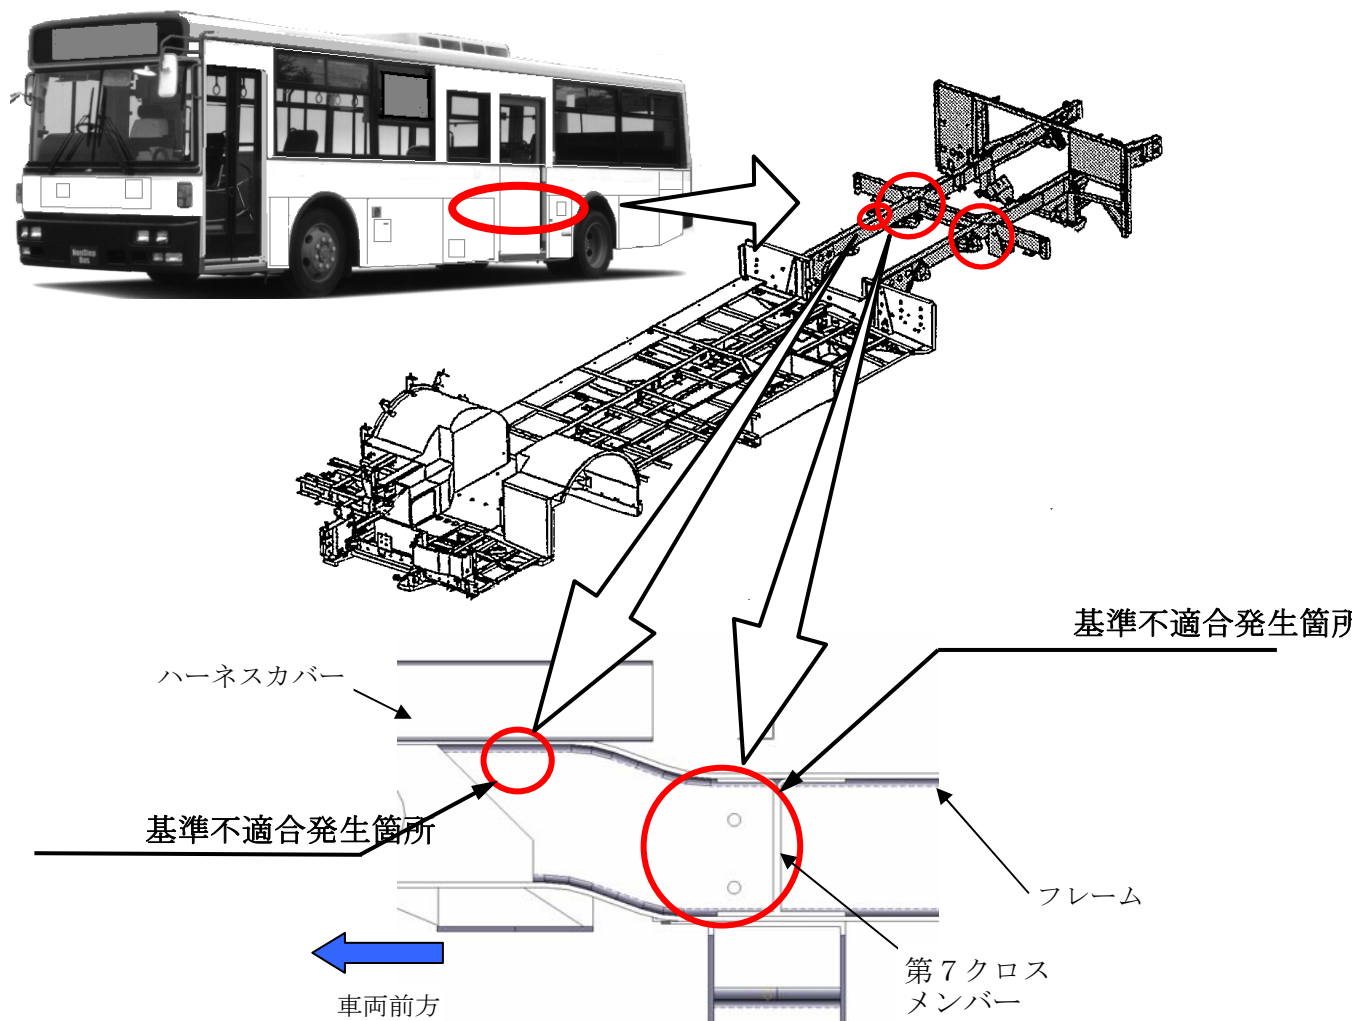
フレームの強度が不足しているため、走行時の振動により、亀裂が発生するものがある。そのため、そのままの状態で使用が続けると亀裂が進行し、最悪の場合、フレームが折損するおそれがある。

全車両、フレームに補強材を追加する。
