# 改善箇所説明図

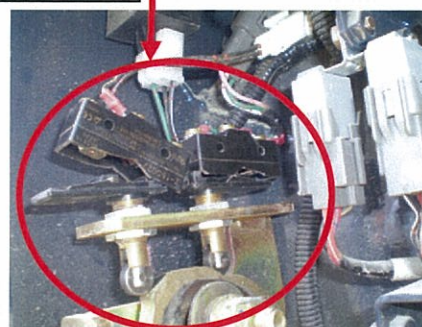
## 不具合発生箇所

変速機の操作レバーにおいて、中立位置検出用スイッチ及び後退位置検出用スイッチの取付位置が不適切なため、位置判別用カムから過度な水平力がかかり、当該スイッチが損傷する場合があります。そのため、原動機が始動しない、もしくは操作レバーを後退位置に操作しても後退灯が点灯しないおそれがある。
