## 改善箇所説明図

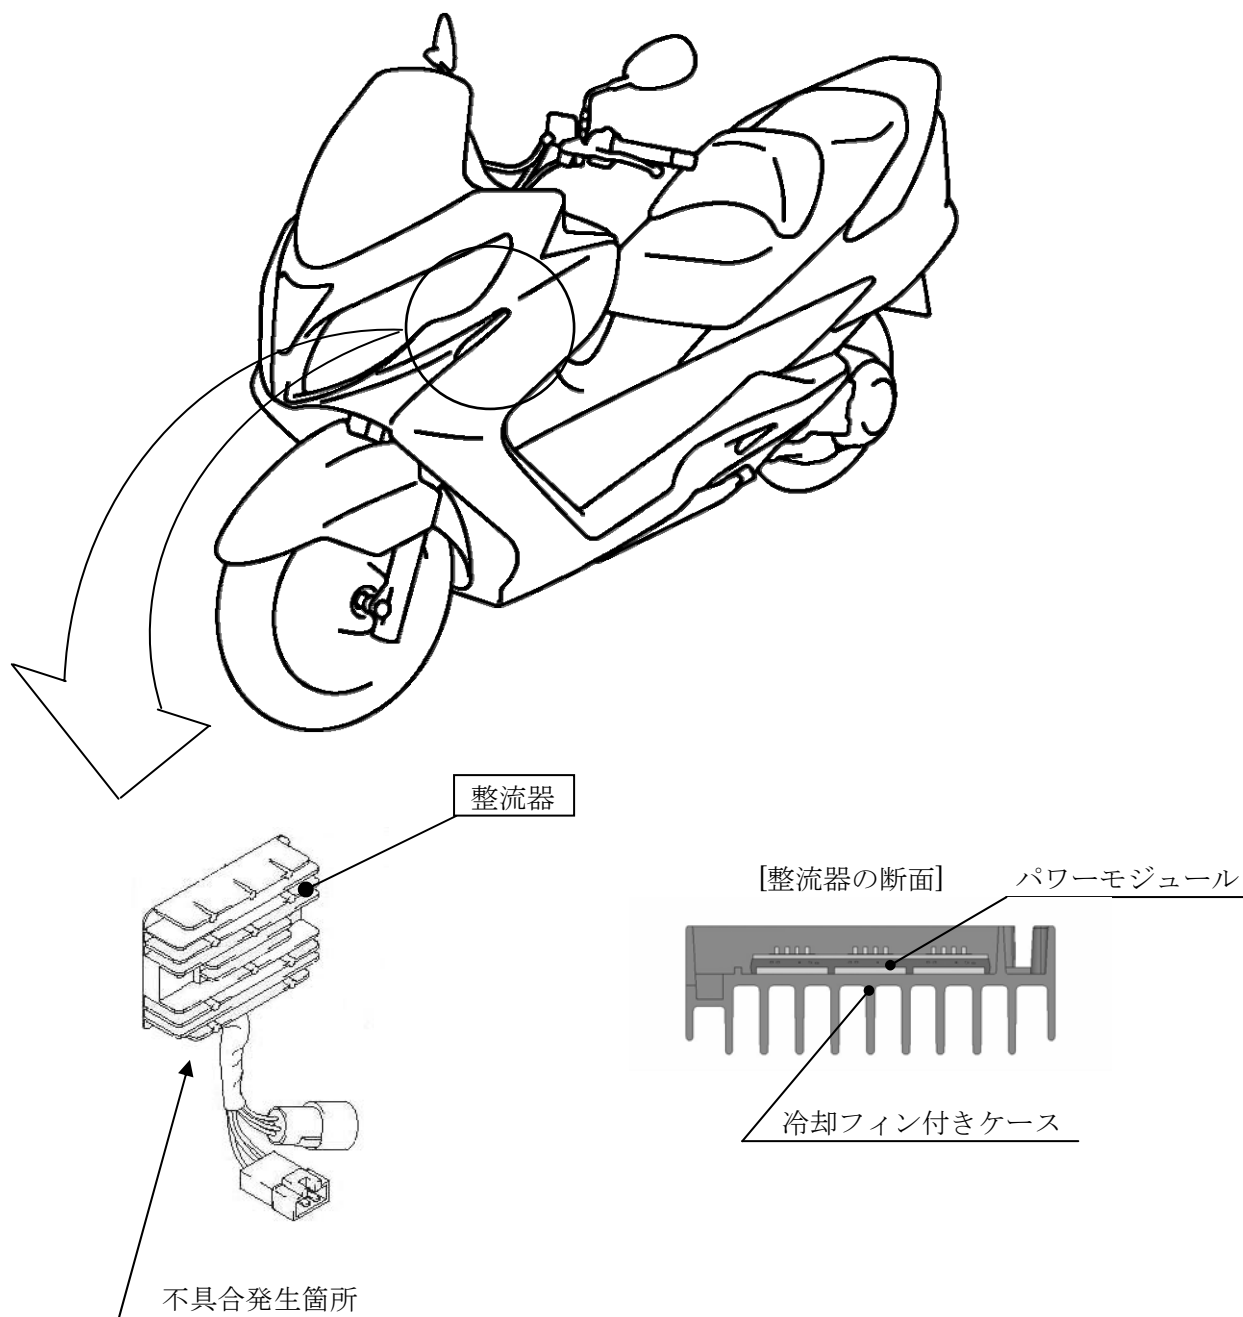
整流器の製造工程において、冷却フィン付きケースとパワーモジュール（電力用複合素子）の接着が不十分なため、パワーモジュール内部の整流素子が冷却されずに温度が上昇し、発電電流の制御ができなくなるものがある。そのため、バッテリーが充電不足となり、最悪の場合、走行中にエンジンが停止して再始動できなくなるおそれがある。

全車両、整流器を対策品と交換する。

識別：左側フロントパネルボックス内に緑色のシールを貼付する。
