## 改善箇所説明図

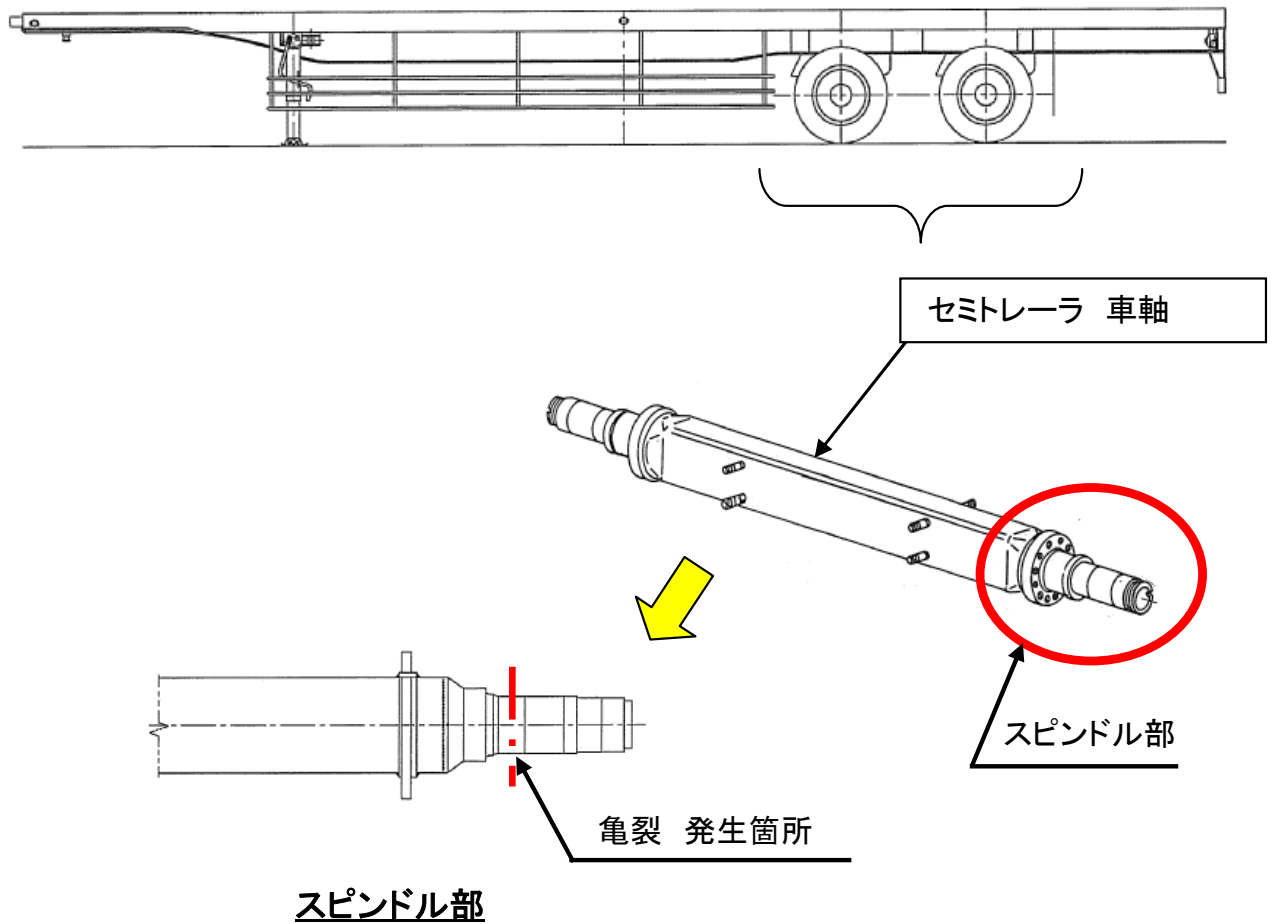
セミトレーラに使用している車軸において、使用環境に対する強度の余裕が少ないため、長期の使用によりスピンドル部に亀裂が発生する可能性がある。  
そのため、そのままの状態で使用を続けると、最悪の場合、車軸が折損するおそれがある。

全車両、車軸を対策品に交換する。

識別：車枠の車台番号付近にNo.2710のステッカーを貼付けする。
