# 改善箇所説明図

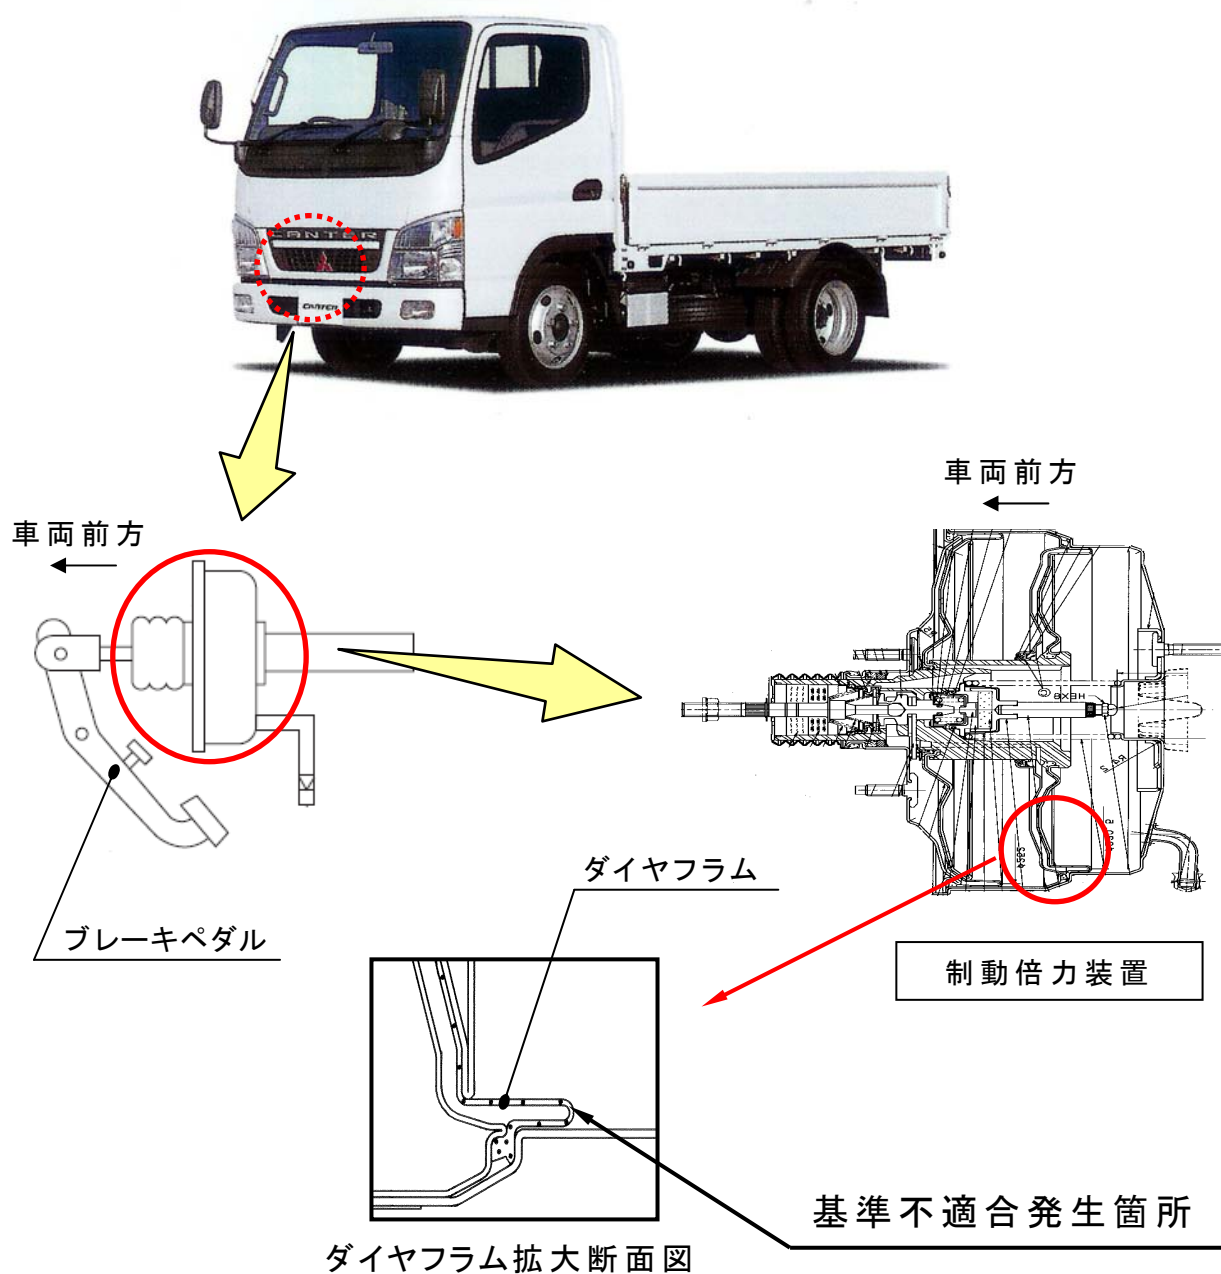
制動倍力装置の製造時に、当該装置内部のダイヤフラムに傷がついたものがある。そのため、そのままの状態で使用を続けると傷が貫通し、最悪の場合、制動力が低下するおそれがある。

全車両、制動倍力装置を良品に交換する。

注：□は、交換部品を示す。
