# 改善箇所説明図

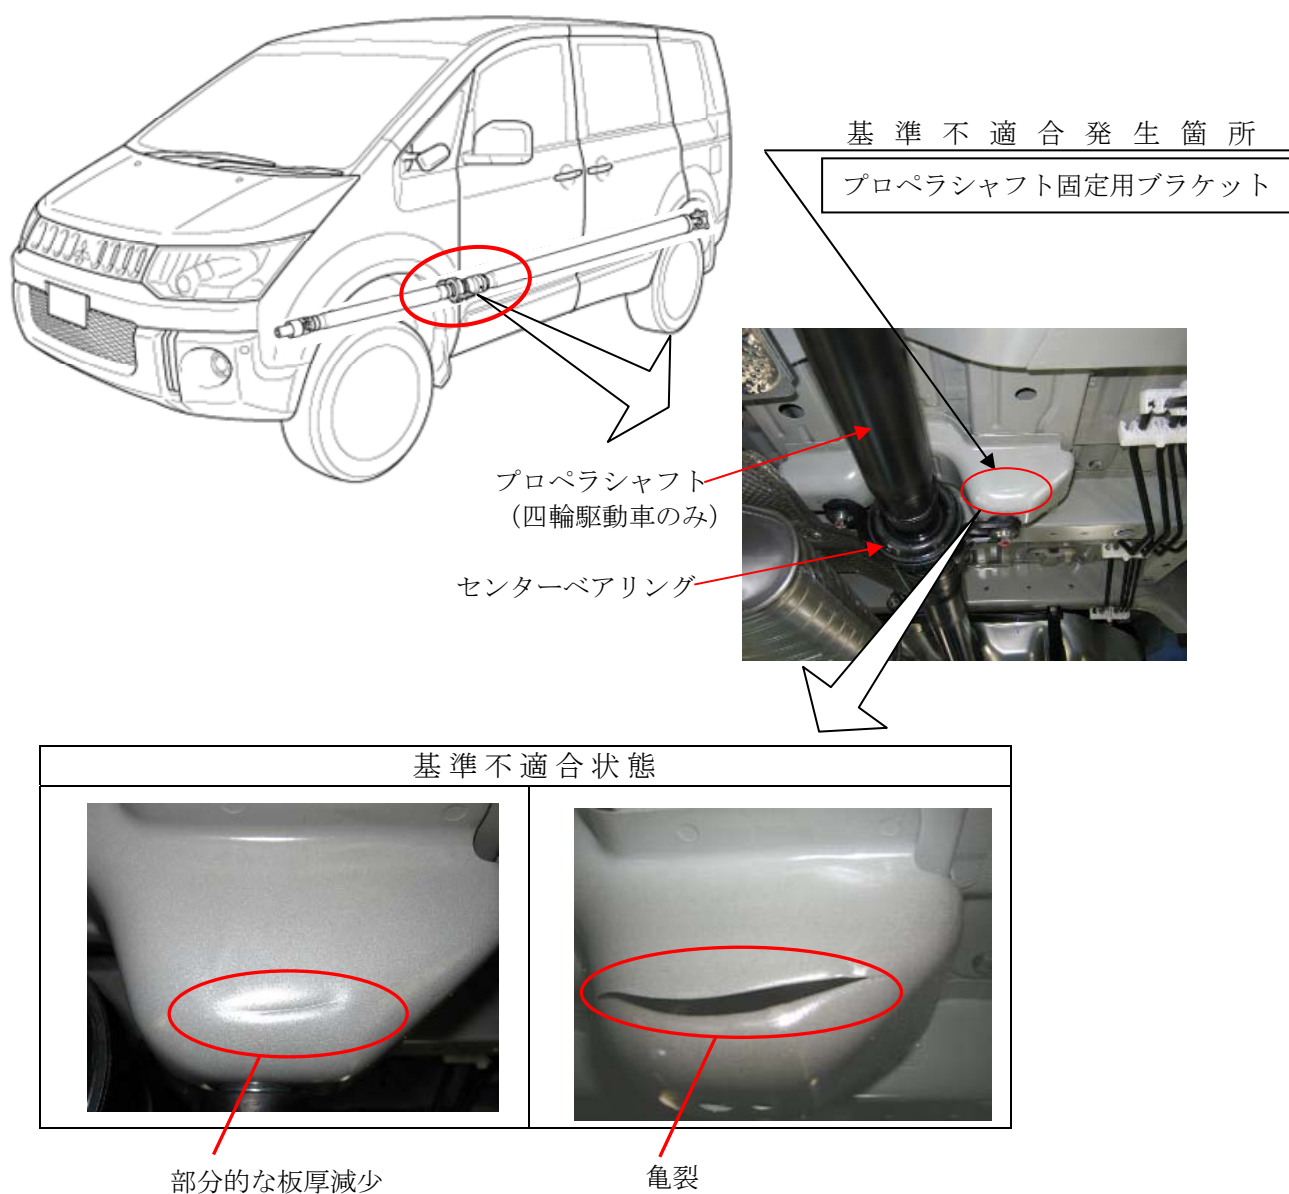
フロアパネルの構成部品であるプロペラシャフト固定用ブラケットのプレス製造工程において、プレス圧力を誤って設定したため、亀裂または部分的な板厚減少が発生しているものがある。そのため、そのまま使用を続けると①四輪駆動車においては、プロペラシャフトの回転振動等により、当該ブラケットが破損し、走行不能となるおそれがある。②前輪駆動車においては、錆等が発生し、当該ブラケットの強度に影響を及ぼすおそれがある。

注：図中の□内は、点検し、必要に応じ交換する部品を示す。

- 全車両、ブラケットを点検し、
- ①四輪駆動車においては、亀裂または部分的な板厚減少がある場合は、ブラケットを良品と交換する。
  - ②前輪駆動車においては、亀裂がある場合のみ、ブラケットを良品と交換する。
