## 改善箇所説明図

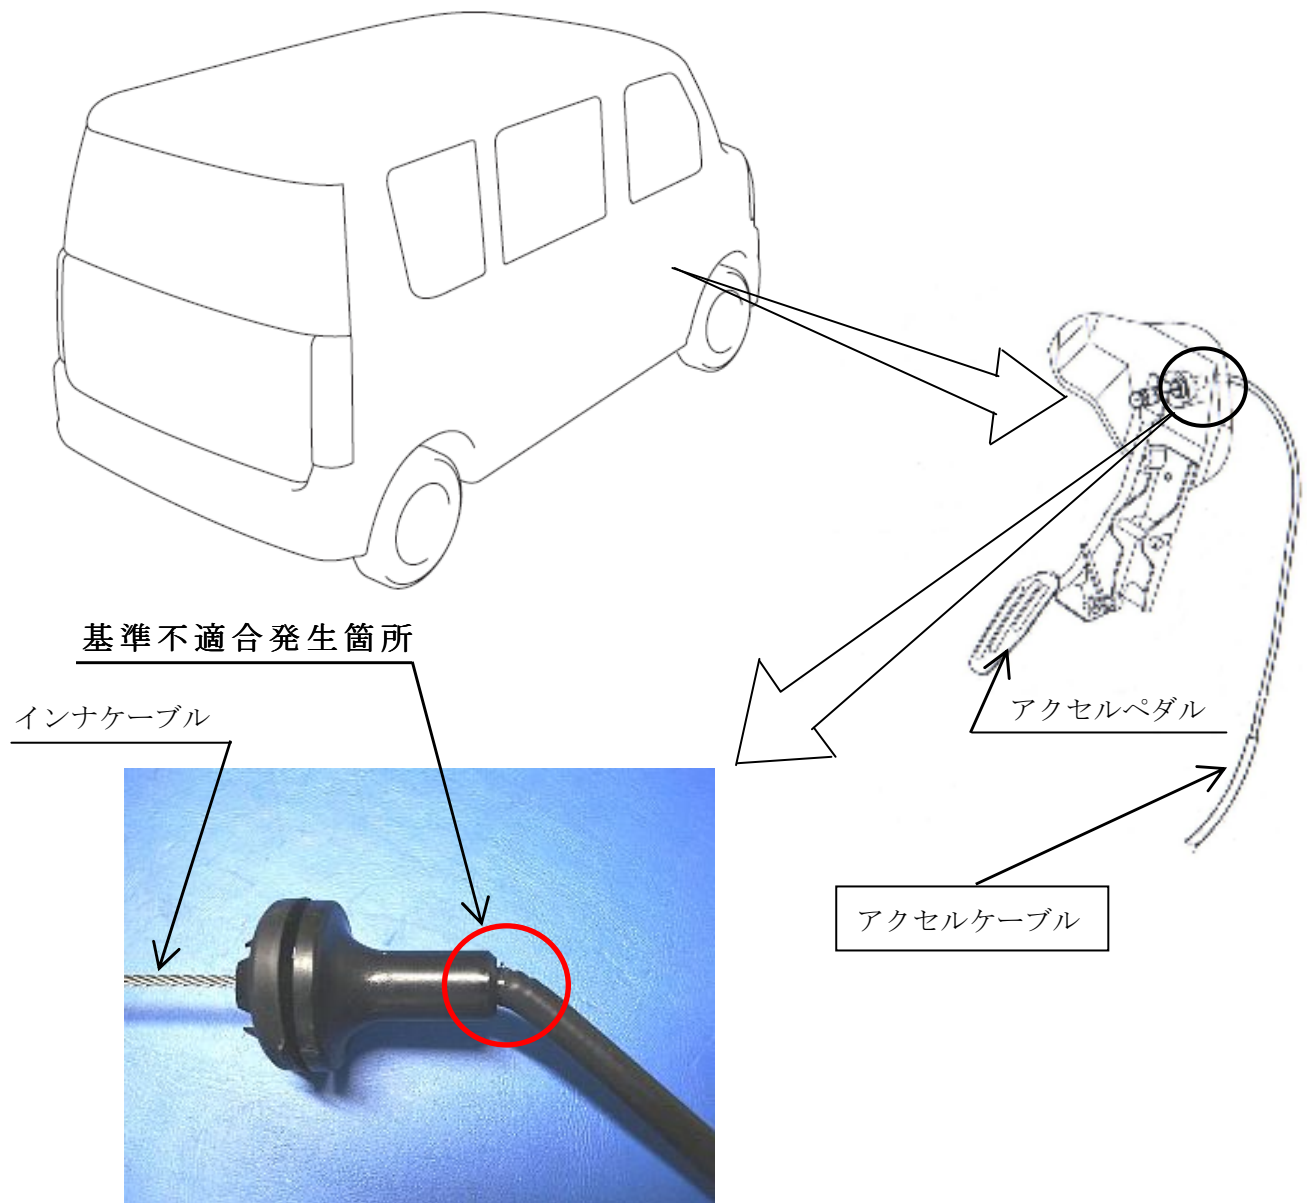
アクセルケーブルの組付け工程において、作業者の組付け方法が不適切なため、アクセルケーブルが折れ曲がったものがある。そのため、そのまま使用を続けると当該ケーブルのインナケーブルが損傷し、最悪の場合、アクセルペダルを戻してもエンジン回転が下がらなくなるおそれがある。

全車両、アクセルケーブルを新品に交換する。
