## 改善箇所説明図

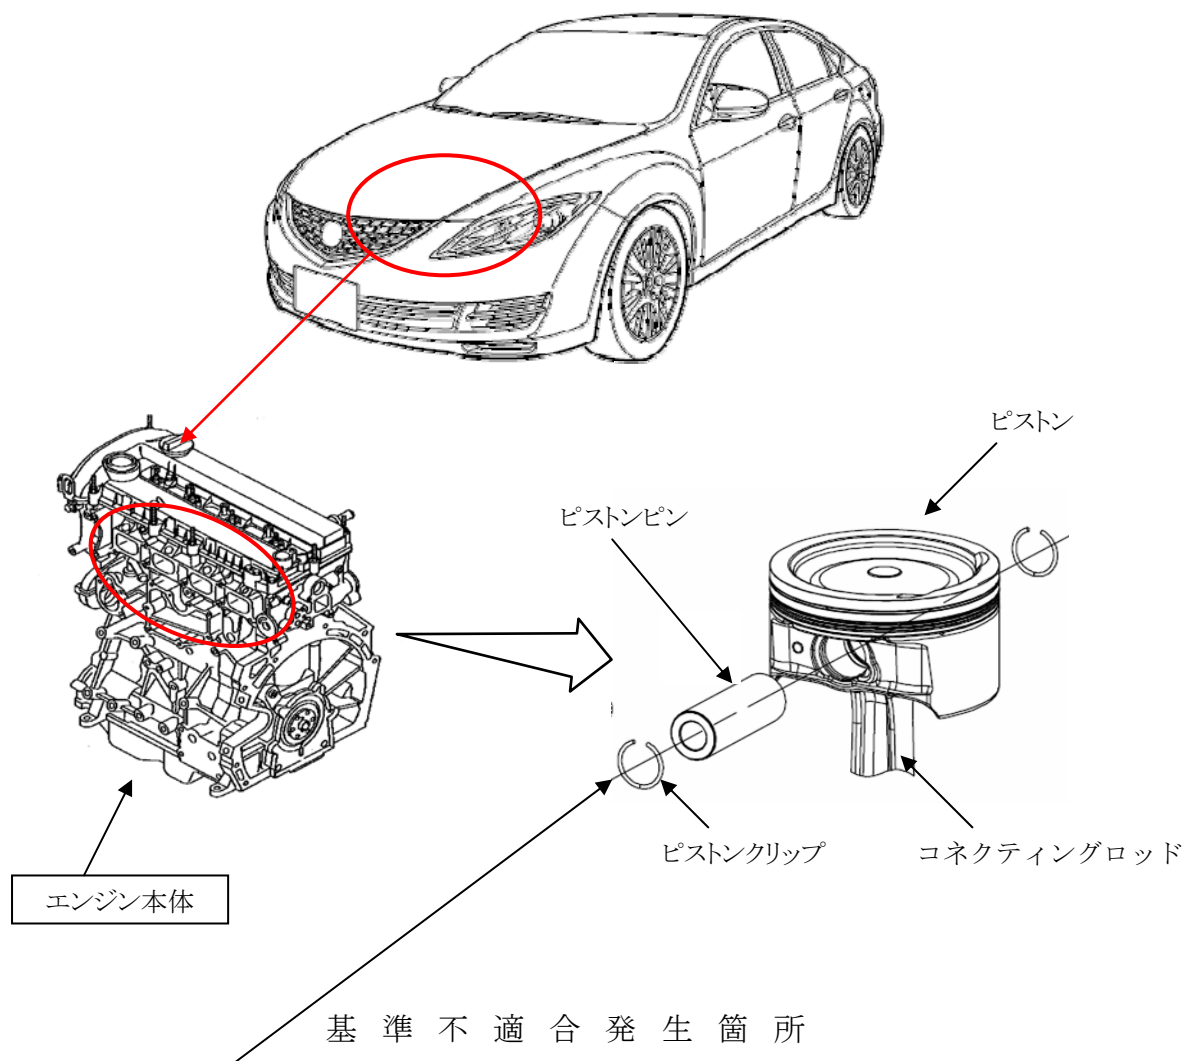
原動機において、部品組付け設備の設定が不適切なため、ピストンとコネクティングロッドを留めるピストンピンの抜け止めのためのピストンクリップが変形しているものがある。そのため、そのまま使用を続けると当該クリップが外れ、ピストンピンが抜けて異音が生じ、ピストン、コネクティングロッドが破損し、最悪の場合、エンジンが破損し、オイルが漏れて、火災に至るおそれがある。

全車両、エンジン本体を良品と交換する。

識別：右フロント・サスペンション取付け部のストラット・バー・ブラケットに黄ペンを塗布する。
