## 改善箇所説明図

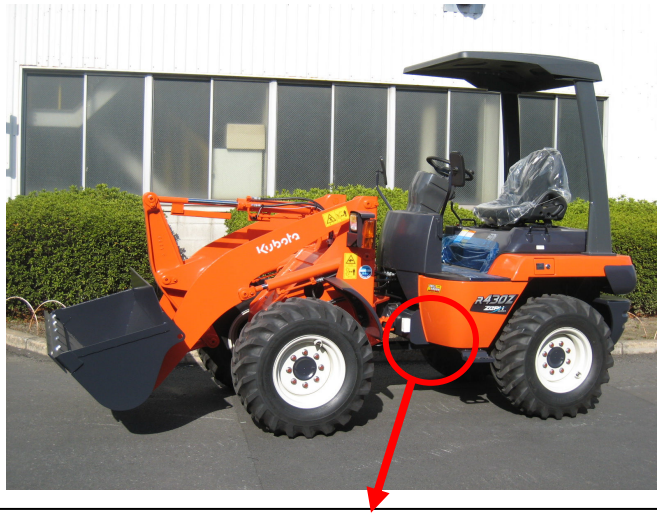
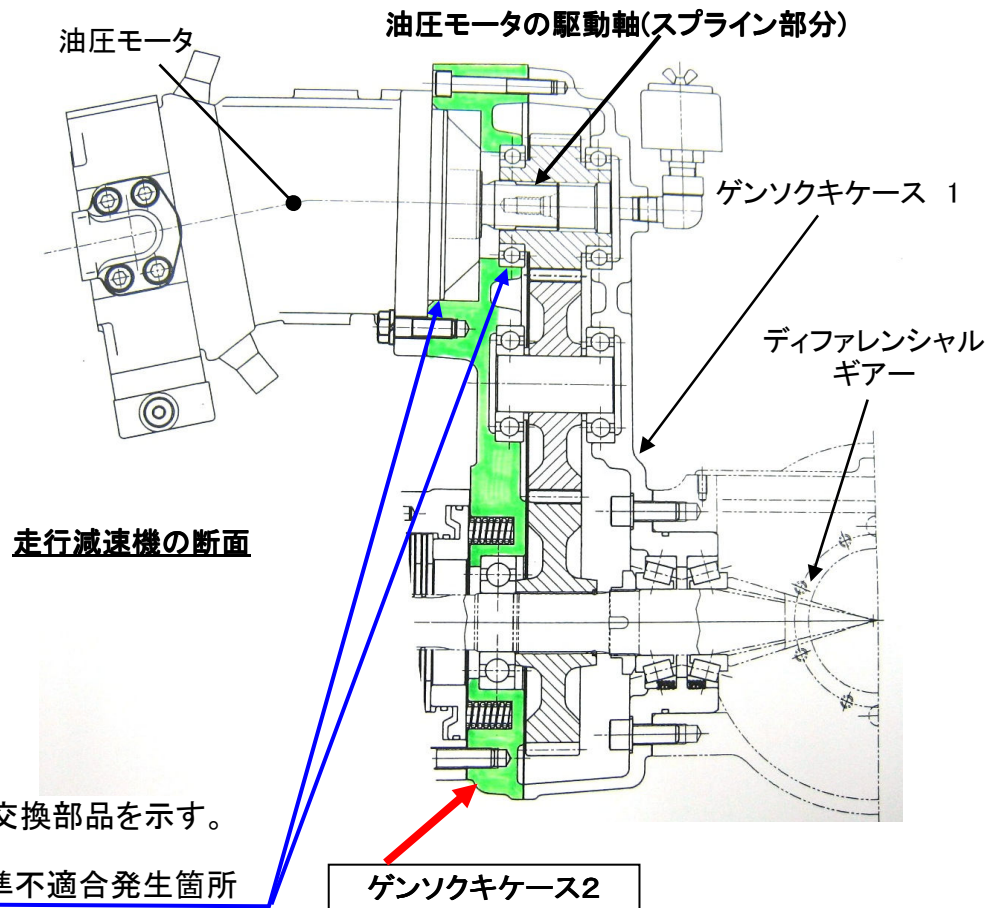
ショベルローダの走行減速機において、油圧モータ取付側減速機ケースの加工精度が不適切なため、油圧モータの駆動軸と当該減速機のギヤの中心がずれているものがある。そのため、そのままの状態で使用を続けると油圧モータの駆動軸(スプライン部分)が摩耗し、最悪の場合、駆動軸が摩滅し、走行不能となるおそれがある。

全車両、走行減速機の当該ケースを良品に交換する。

交換後、ゲンソクケース2の前面に白ペイントで丸印を追加する。
