## 改善箇所説明図

基準不適合発生箇所

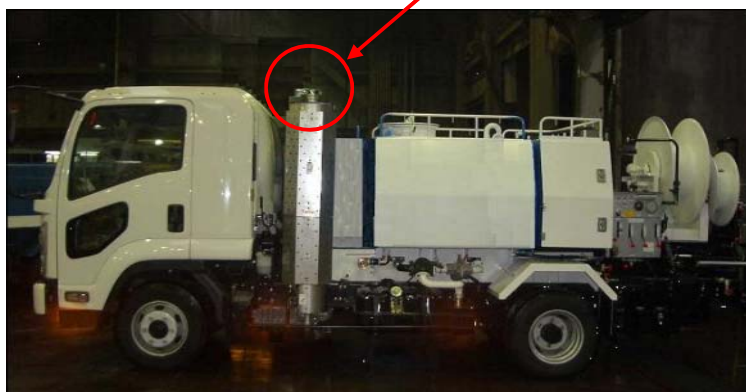
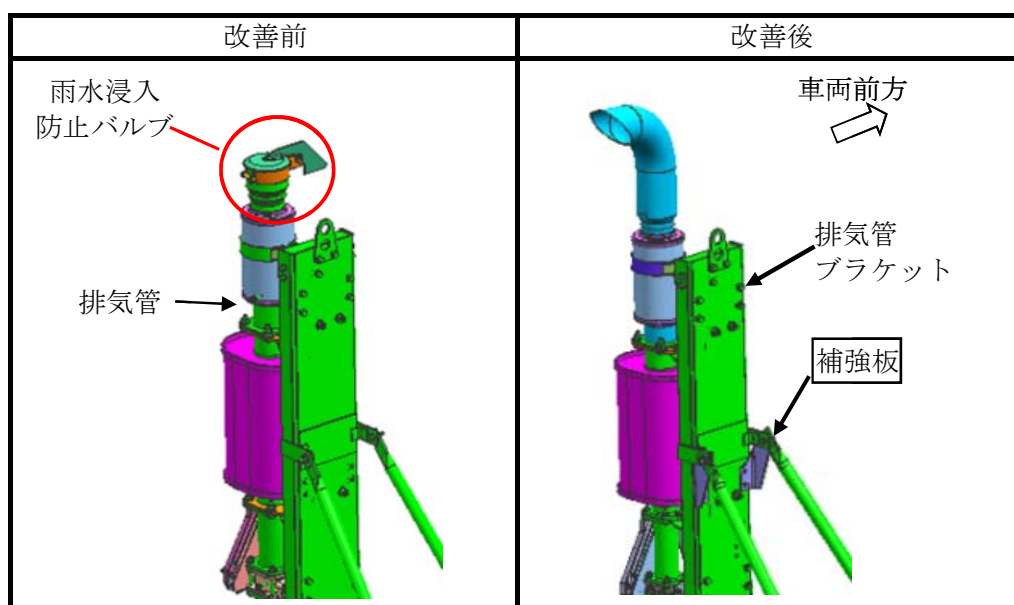
排気管をバーチカルに改造した車両において、排気管出口に取付けている雨水浸入防止バルブの固定方法が不適切なため、排気の圧力で当該バルブ固定金具が抜けてくることがある。そのため、そのままの状態で使用を続けると、当該部品が落下するおそれがある。

改善の内容： 全車両、排気管を対策品に交換し、排気管ブラケットに補強板を追加する。

注：  は、追加する部品を示す。

識別： キャブバックパネルの左下側付近に青色シールを貼付する。
