# 改善箇所説明図

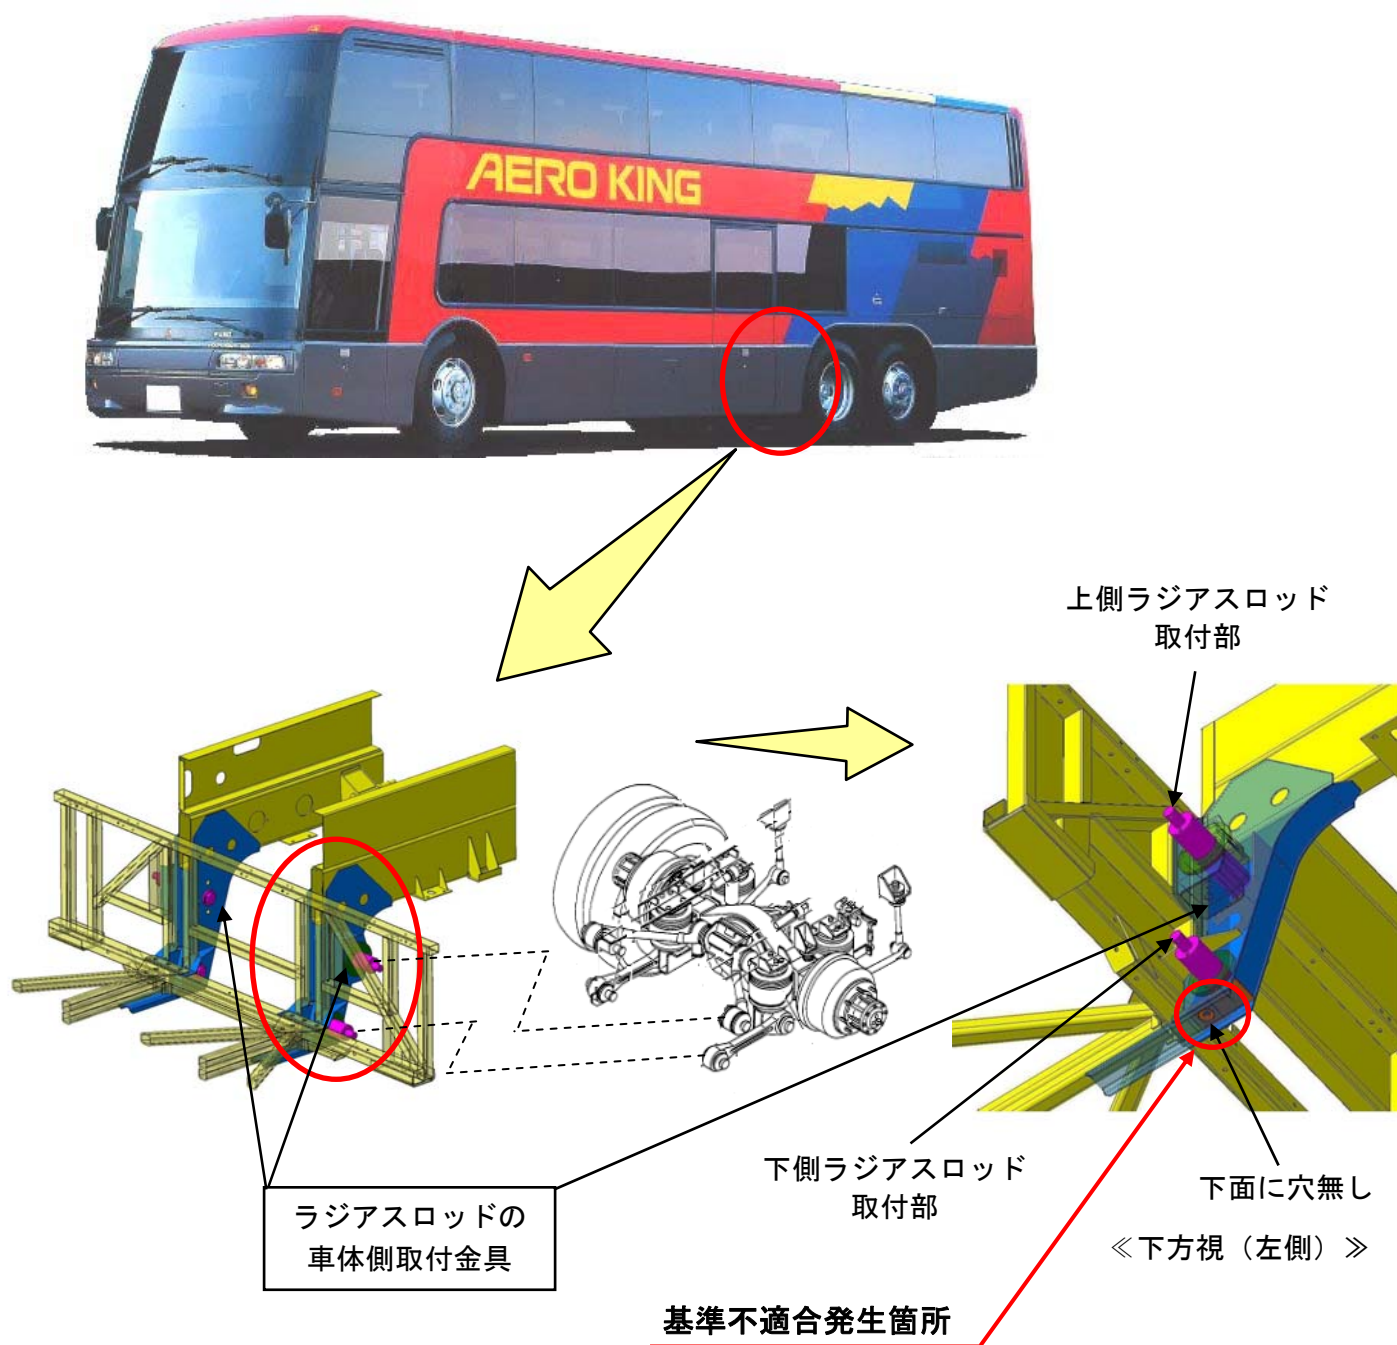
後前軸を固定する下側ラジアスロッドの車体側取付金具の形状が不適切なため、当該金具の内側に水が浸入して腐食するものがある。そのため、そのままの状態で使用を続けると、最悪の場合、当該金具が脱落し、走行安定性が損なわれるおそれがある。

全車両、下側ラジアスロッドの車体側取付金具を点検し、下面に穴が無いものは穴開き品に交換する。
