## 改善箇所説明図

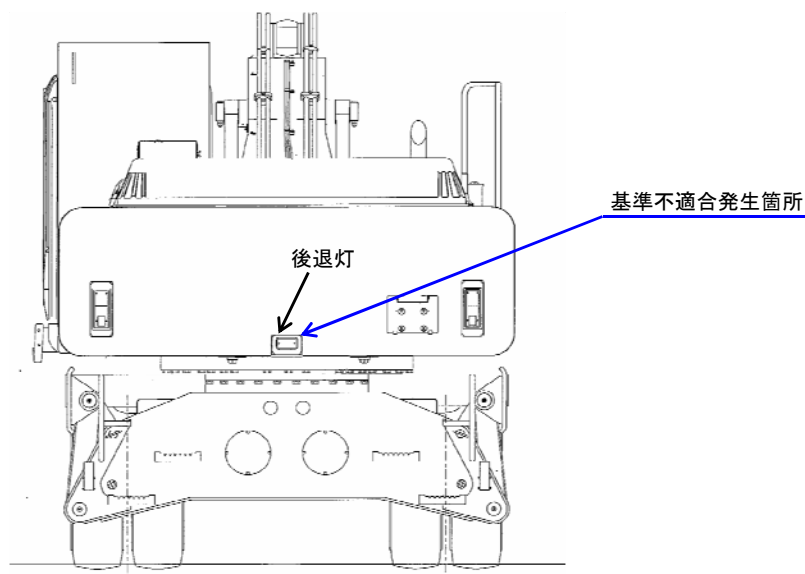
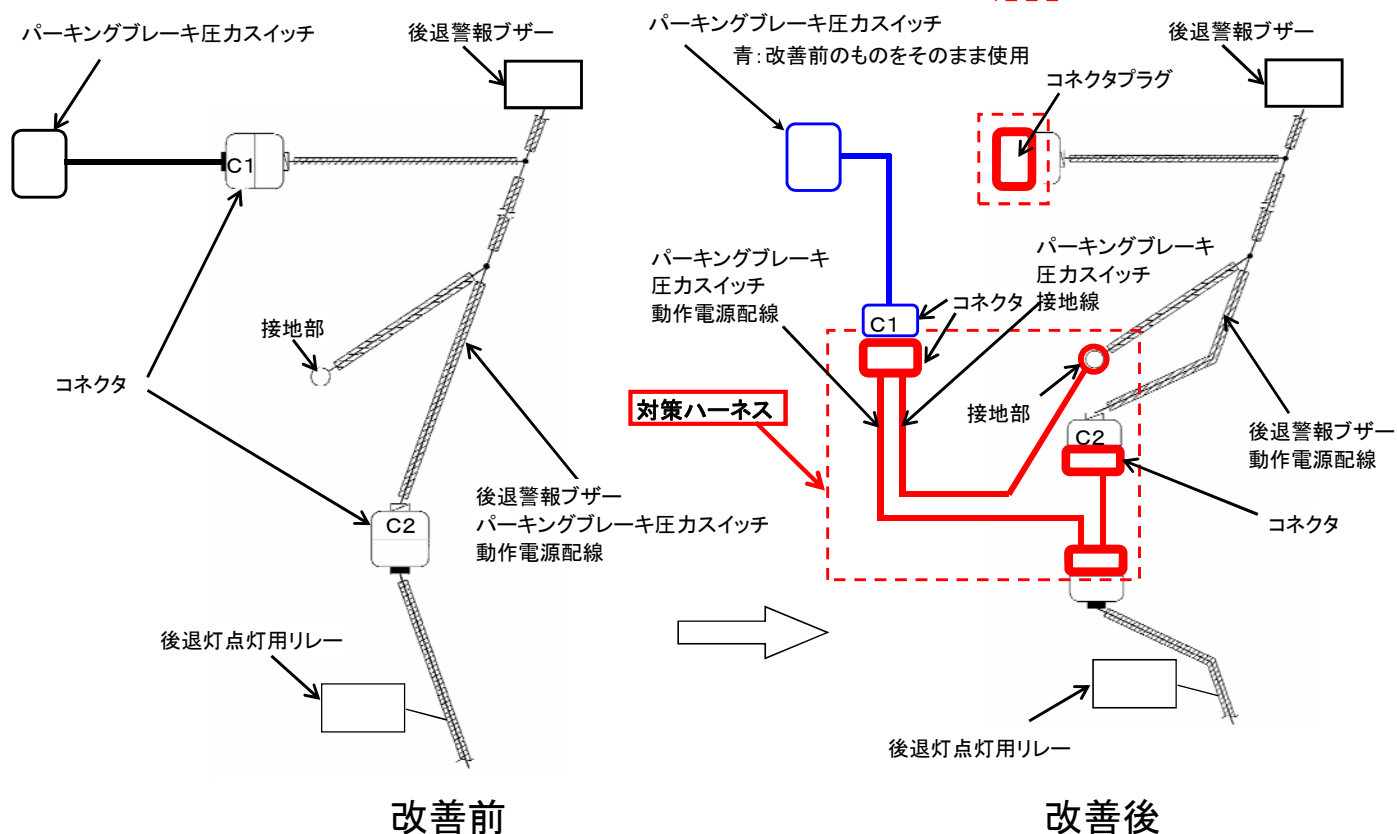
基準不適合状態にあると認める構造、装置又は性能の状況及びその原因

後退警報ブザーの電気配線において、後退警報ブザーとパーキングブレーキ圧力スイッチの動作電源が同じハーネス内で束ねられているため、後退警報ブザーの鳴動時に発生する電気ノイズの影響によりパーキングブレーキ圧力スイッチが誤作動し、パーキングブレーキ圧力スイッチの誤作動の影響により後退灯点灯用リレーが誤作動し、後退灯が点滅するおそれがある。

全車両、パーキングブレーキ圧カススイッチ動作電源配線を後退警報ブザーのハーネスから分離させるとともに、パーキングブレーキ圧カススイッチ接地線の配索を変更するための対策ハーネスを追加する。

**識 別:** 改善実施済車には、後面窓ガラスの左下側又はモニタースタンド左側にステッカー（No. 2744）を貼る。
